การพัฒนาระบบประเมินสภาพความเสียหายของทางหลวงแผ่นดิน  
เพื่อการวางแผนบำรุงรักษา

เสนอต่อบัณฑิตวิทยาลัย มหาวิทยาลัยศรีนครินทรวิโรฒ เพื่อเป็นส่วนหนึ่งของการศึกษา  
ตามหลักสูตรปริญญาวิศวกรรมศาสตรมหาบัณฑิต สาขาการจัดการทางวิศวกรรม

พฤษภาคม 2554

DEVELOPMENT OF HIGHTWAYS DAMAGE ASSESSMENT SYSTEM  
FOR MAINTENANCE PLANNING

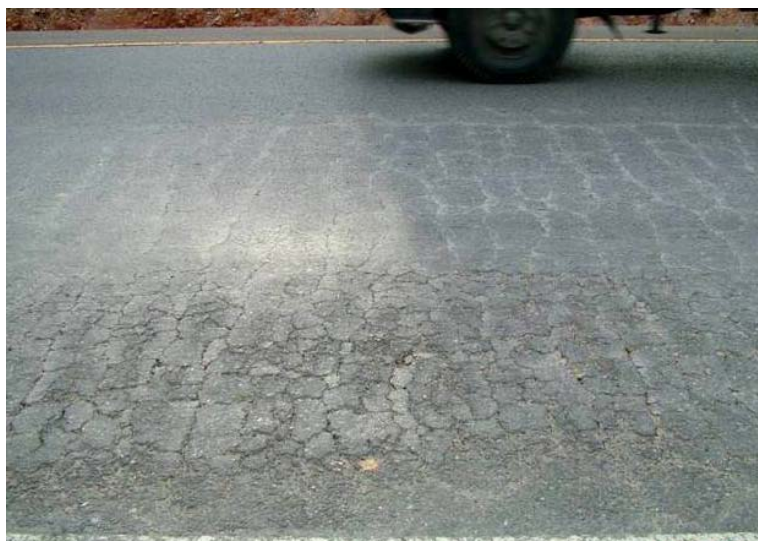
1.1.1.1 รอยแตกแบบหนังจระเข้ (Alligator Crack) เป็นรอยแตกต่อเนื่อง(Interconnecting Crack) เนื่องจากความล้าของวัสดุชั้นผิวทางแอสฟัลต์ หรือชั้นพื้นทาง โดยน้ำหนักระทำซ้ำของปริมาณการจราจร รอยแตกชนิดนี้จะเริ่มขึ้นที่ผิวล่างของชั้นผิวทางแอสฟัลต์หรือชั้นพื้นทาง ซึ่งมีความเครียดและความเค้นสูง ภายใต้การกระทำของน้ำหนักของล้อรถ รอยแตกจะขยายตัวขึ้นมาปรากฏที่ผิวทางหนึ่งเส้นหรือมากกว่าขนานกันตามแนวยาวจากนั้นจะเกิดรอยแตกเชื่อมต่อกันเป็นตารางเล็กๆคล้ายหนังจระเข้ปกติมีขนาดไม่เกิน 0.30 เมตร นอกจากนี้รอยแตกหนังจระเข้มีสาเหตุมาจากการแอ่นตัวของผิวทางมากเกินไป เนื่องจากวัสดุโครงสร้างชั้นทางไม่ได้คุณภาพ กำลังรับน้ำหนักของวัสดุลดลง หรือในชั้นวัสดุใต้ผิวทางมีความชื้นสูงเกิดการอ่อนตัวหรือผิวทางแอสฟัลต์บางเกินไป หรือความหนาของโครงสร้างชั้นทางไม่เพียงพอ และมีน้ำหนักกระทำซ้ำมากกว่าโครงสร้างชั้นทางนั้นจะรับได้ รอยแตกหนังจระเข้จะเกิดขึ้นในบริเวณตามร่องล้อเป็นแห่งๆ หากเกิดเป็นบริเวณกว้างอย่างต่อเนื่องให้สันนิษฐานว่ารอยแตกนี้อาจเกิดจากน้ำหนักกระทำซ้ำสูงหรือความหนาของผิวทางแอสฟัลต์ไม่เพียงพอ

ภาพประกอบ 10 รอยแตกแบบหนังจระเข้ (Alligator Crack)

- ขุดซ่อม ขุดซ่อมและเสริมผิว ทำการก่อสร้างใหม่

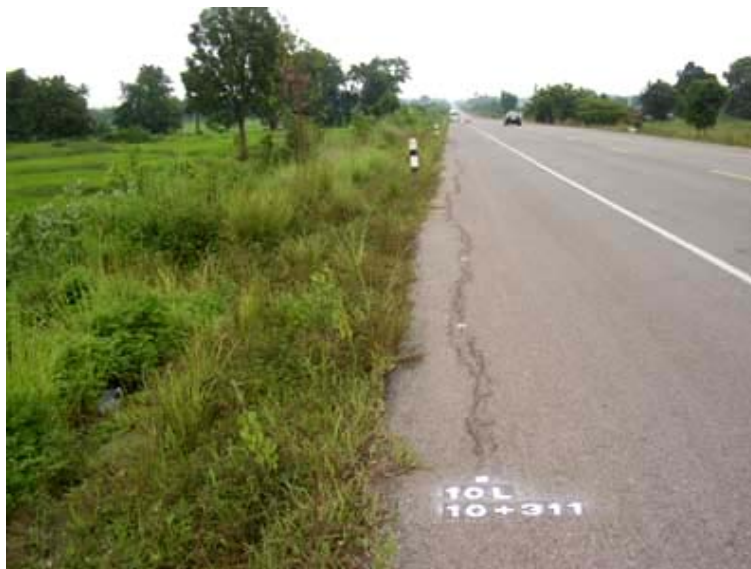
1.1.1.2 รอยแตกตามขอบ (Edge Crack) เป็นรอยแตกตามยาวขนานไปตามขอบผิวทาง โดยห่างจากขอบผิวทางประมาณ 0.30 เมตร บางแห่งอาจจะมีรอยแตกแขนงออกไปยังไหล่ทางด้วย รอยแตกตามขอบมีสาเหตุเกิดจากแรงยันด้านข้าง (Lateral Support) ไม่เพียงพอ หรือมีการทรุดตัว หรือเคลื่อนตัวของวัสดุใต้บริเวณรอยแตกนี้ อันเป็นผลมาจากการหดตัวของวัสดุด้านไหล่ทาง หรือการระบายน้ำไม่ดีพอ หรือมีวัชพืชและต้นหญ้าหนาแน่นด้านข้างขอบผิวทาง

ภาพประกอบ 11 รอยแตกตามขอบ (Edge Crack)

| สูง | - รอยแตก ชุดซ่อม |

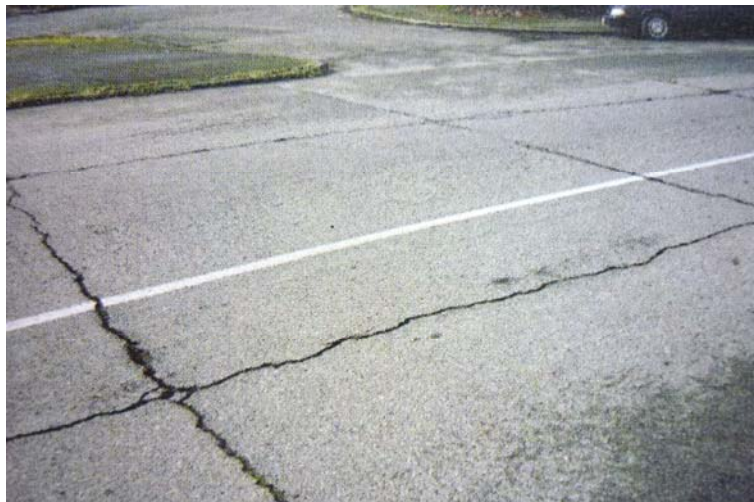
1.1.1.3 รอยแตกสะท้อน (Reflection Crack) เป็นรอยแตกที่อาจจะเกิดขึ้นทั้งแตกตามแนวยาว (Longitudinal Crack) รอยแตกตามแนวขวาง (Transverse Crack) รอยแตกตามแนวทแยง (Diagonal Crack) หรือแตกเป็นตาราง (Block Crack) เป็นรอยแตกที่มักเกิดจากการเสริมผิวแอสฟัลต์บนผิวทางคอนกรีต หรือบนผิวทางดินซีเมนต์ (Soil Cement) หรือบนผิวแอสฟัลต์เดิมซึ่งมีรอยแตกเดิมอยู่แล้วและไม่ได้รับการซ่อมแซมแก้ไขอย่างถูกวิธีก่อนที่จะเสริมผิวแอสฟัลต์ รอยแตกเดิมนี้อาจจะทำให้ผิวแอสฟัลต์ที่เสริมอยู่ตอนบนพลอยแตกไปด้วย รอยแตกสะท้อนอาจจะมีสาเหตุเกิดจากการเคลื่อนตัวทั้งตามแนวนอน และแนวตั้งของวัสดุที่อยู่ใต้ชั้นผิวทาง

ภาพประกอบ 12 รอยแตกสะท้อน (Reflection Crack)

| สูง | - ขุดซ่อม |

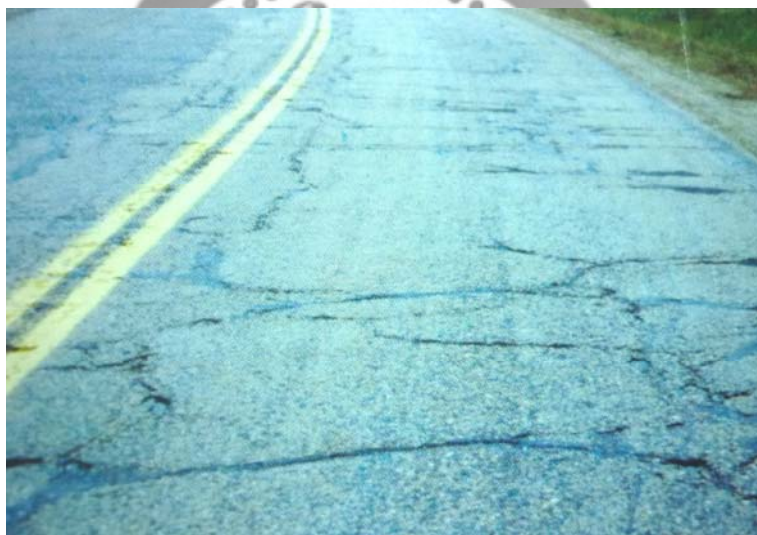
1.1.1.4 รอยแตกเป็นตาราง (Block Crack) เป็นรอยแตกที่แบ่งแยกผิวทางแอสฟัลต์ออกเป็นช่องๆรูปสี่เหลี่ยมโดยประมาณ มีขนาดตั้งแต่ 0.30 ถึง 3.00 เมตร มีสาเหตุส่วนใหญ่เกิดจากการเปลี่ยนแปลงปริมาตร (ยัดและหดตัว) ของวัสดุผิวทางแอสฟัลต์ ที่ใช้มวลรวมขนาดเล็ก และมีการดูดซึ่มสูงมาผสมกับยางแอสฟัลต์ที่มีค่าเพนิเตอร์ชันต่ำ (Low Penetration Asphalt) ทำให้ผิวทางมีความแข็งเปราะ และยุบตัวน้อยลง ปกติรอยแตกนี้มักปรากฏเป็นบริเวณค่อนข้างกว้าง แม้ในบริเวณที่ไม่มีการจราจรก็ตาม

ภาพประกอบ 13 รอยแตกเป็นตาราง (Block Crack)

| สูง | - อุดรอยแตก ฉาบผิว เซอร์เฟสรีไซเคิล (Surface Recycling) |

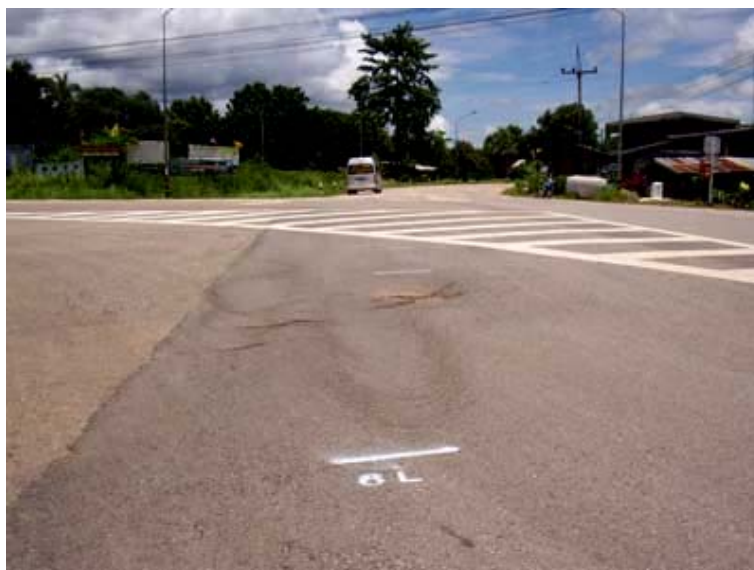
1.1.1.5 รอยแตกเลื่อนไถล (Slippage Crack) เป็นรอยแตกรูปโค้งครึ่งวงพระจันทร์ มีปลายทั้งสองข้างของรอยแตกชี้ไปตามทิศทางจราจร ในขณะที่ยานพาหนะห้ามล้อหรือเลี้ยวล้อรถจะทำให้ผิวทางเลื่อนไถลและเสียรูปร่างไป รอยแตกนี้เป็นผลมาจากการยึดเกาะระหว่างผิวทางแอสฟัลต์กับชั้นถัดลงไปไม่ดี อาจจะมีฝุ่น น้ำมัน สิ่งสกปรก น้ำ หรือวัสดุอื่นใดที่ทำให้การยึดเกาะระหว่างวัสดุสองชั้นไม่ติดแน่น หรืออาจไม่ได้ทำการ Tack Coat หรือ Prime Coat

ภาพประกอบ 14 รอยแตกเลื่อนไถล (Slippage Crack)

| สูง | - ซุดซ่อมทั้งหมด |

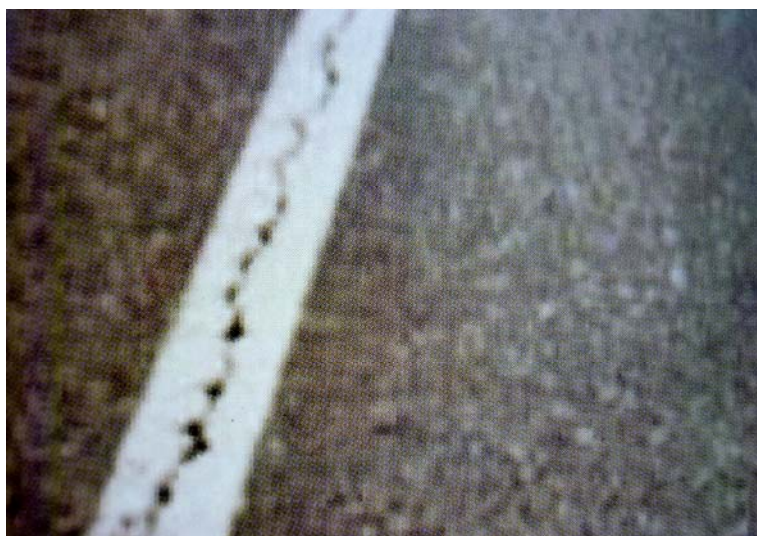
1.1.1.6 รอยแตกตรงขอบรอยต่อ (Edge Joint Crack) เป็นรอยแตกระหว่างช่องจราจรกับไหล่ทางอาจจะมีการหลุดตัวต่างระดับตามรอยแตกนี้ สาเหตุมาจากการก่อสร้างตรงรอยต่อระหว่างช่องจราจรกับไหล่ทางไม่ดีพอ หรือไหล่ทางมีการเคลื่อนตัว

ภาพประกอบ 15 รอยแตกตรงขอบรอยต่อ (Edge Joint Crack)

| สูง | - อุดรอยแตก ชุดซ่อม |

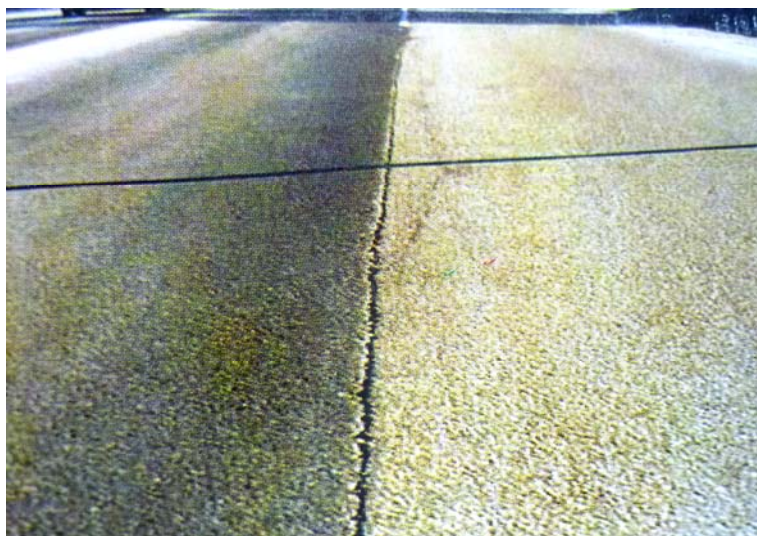
1.1.1.7 รอยแตกระหว่างช่องจราจร (Lane Joint Crack) เป็นรอยแตกระหว่างช่องจราจรกับช่องจราจรที่ติดกันอาจจะมีการหลุดตัวต่างระดับตามรอยแตกนี้ สาเหตุมาจากการก่อสร้างตรงรอยต่อระหว่างช่องจราจรกับช่องจราจรไม่ดีพอ

ภาพประกอบ 16 รอยแตกระหว่างช่องจราจร (Lane Joint Crack)

- อุดรอยแตก ชุดซ่อม

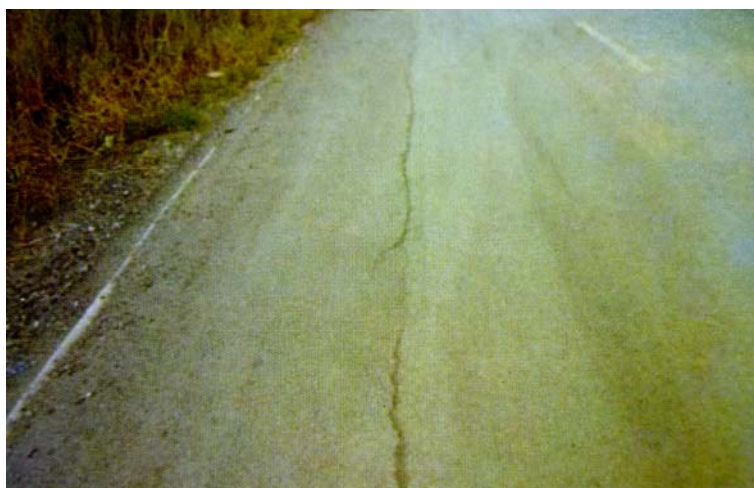
1.1.1.8 รอยแตกการขยายช่องจราจร (Widening Crack) เป็นรอยแตกตามยาวตรงรอยต่อของคันทางเดิมส่วนที่ทำการขยายออกไป และเสริมผิวปิดทับทั้งสองส่วนแล้วเกิดรอยแตกสะท้อนขึ้นสู่ผิวทางด้านบน มีสาเหตุมาจากการก่อสร้างส่วนขยายโดยไม่มีการทำชั้นบันได (Benching) หรือเกิดจากการเคลื่อนตัวทั้งตามแนวนอนและแนวตั้งของวัสดุชั้นทางเดิม และวัสดุส่วนที่ขยายที่อยู่ใต้ชั้นผิวทางแอสฟัลต์ที่เสริมลงไป เมื่อเกิดการเปลี่ยนแปลงอุณหภูมิหรือความชื้น ทำให้วัสดุขยายและหดตัวไม่เท่ากันจนเกิดรอยแตกสะท้อนขึ้นบนผิวทาง

ภาพประกอบ 17 รอยแตกการขยายช่องจราจร (Widening Crack)

| สูง | - อุดรอยแตก ชุดซ่อม |

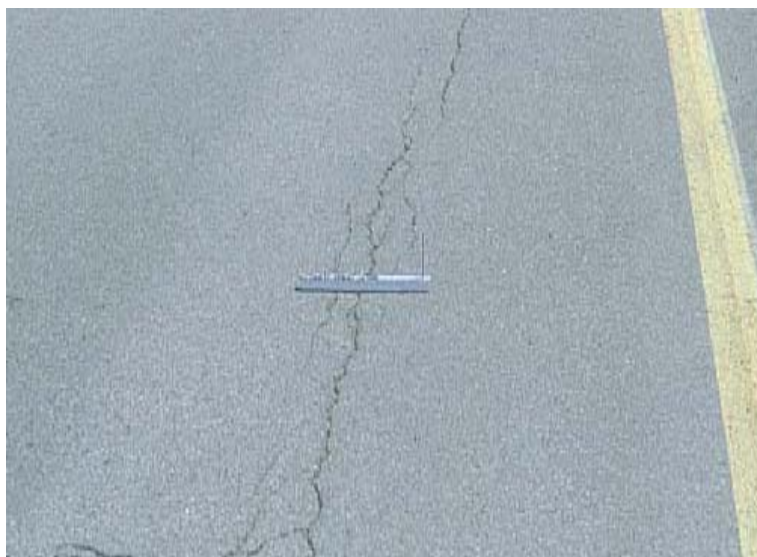
ภาพประกอบ 18 รอยแตกตามยาว (Longitudinal Crack)

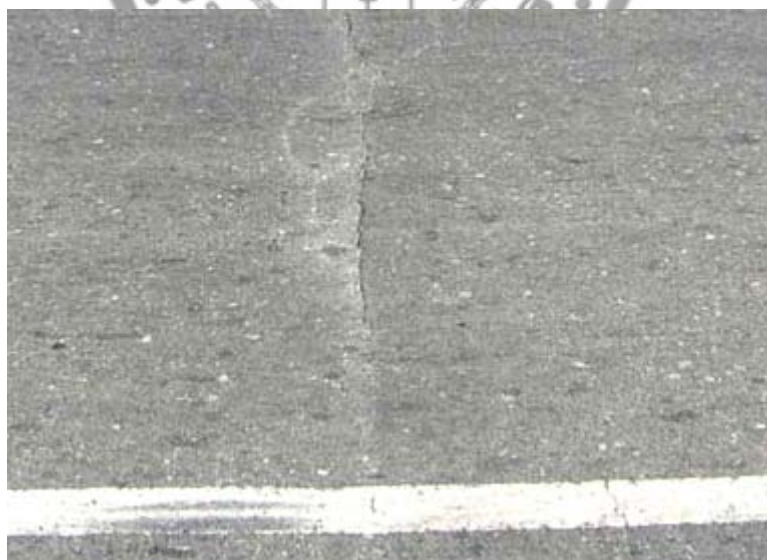
ภาพประกอบ 19 รอยแตกตามขวาง (Transverse Crack)

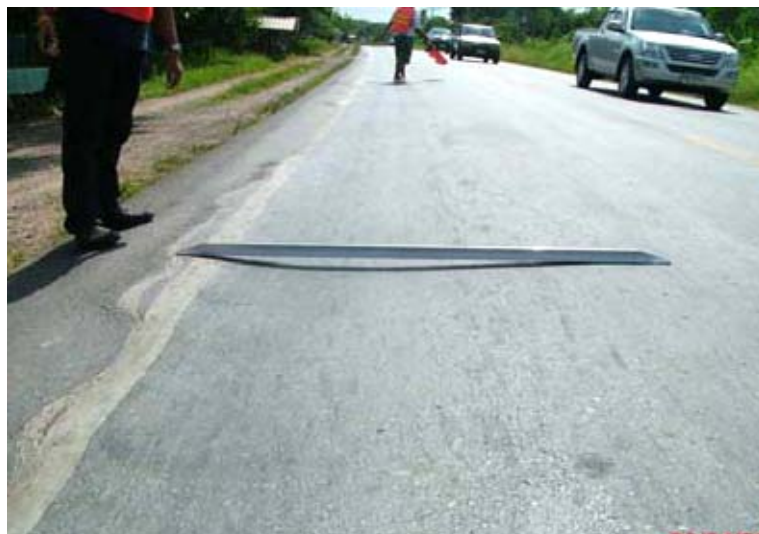
ภาพประกอบ 20 ร่องล้อ (Rutting)

| สูง | - ปะซ่อม ขุดใส่ ขุดใส่และเสริมผิว |

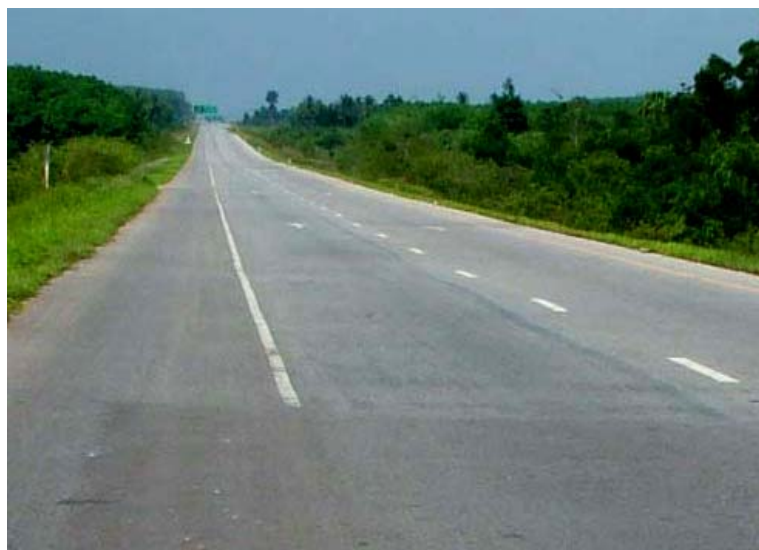
ภาพประกอบ 21 การขรุขระเป็นคลื่นลูกกระนาบ (Corrugation)

| สูง | - ชูดไลและปะซ่อม ชูดซ่อม |

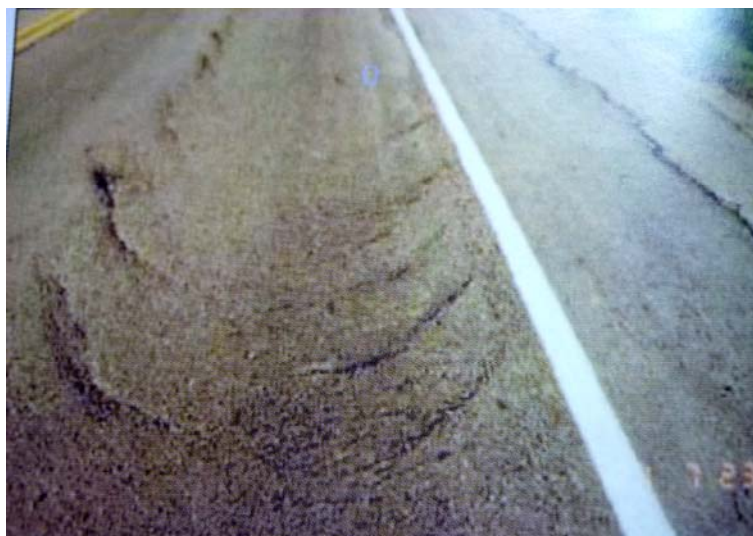
ภาพประกอบ 22 การปูดนูน (Shoving)

| สูง | - ขูดไสและปะซ่อม ขุดซ่อม |

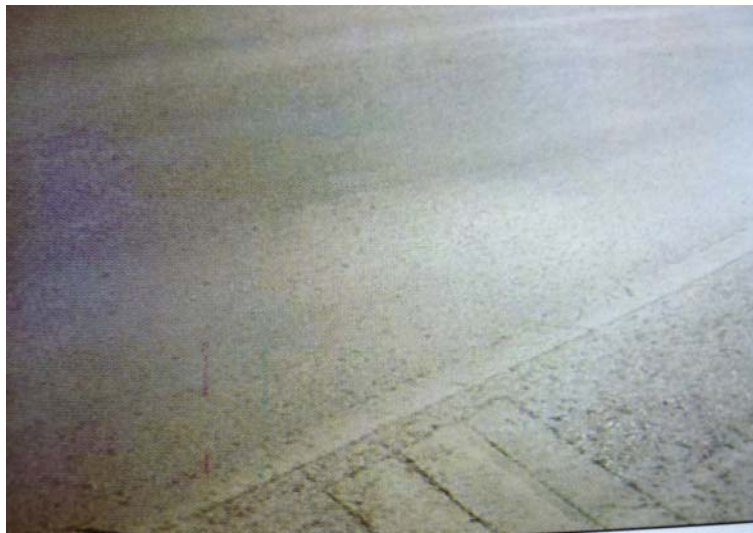
ภาพประกอบ 23 การบวมตัว (Swell or Upheaval)

- ชุดซ่อม ก่อสร้างใหม่

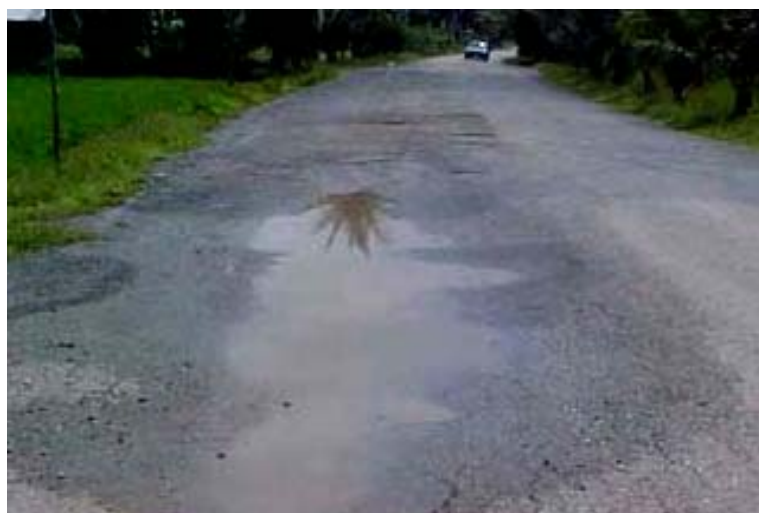
ภาพประกอบ 24 การยุบตัวเป็นแอ่ง (Depression)

| สูง | - ปะซ่อม ขุดซ่อม |

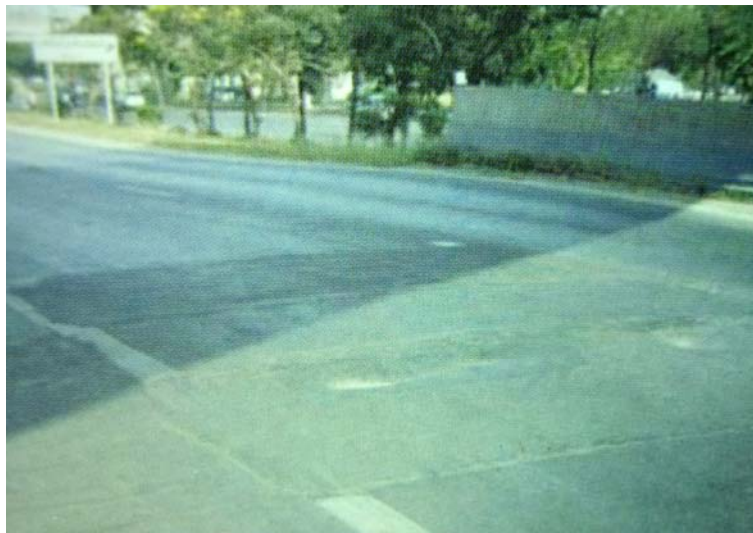
ภาพประกอบ 25 การทรุดตัวขุดฝังสาธารณูปโภค (Utility Cut Depression)

| สูง | - ชุดซ่อม ก่อสร้างใหม่ |

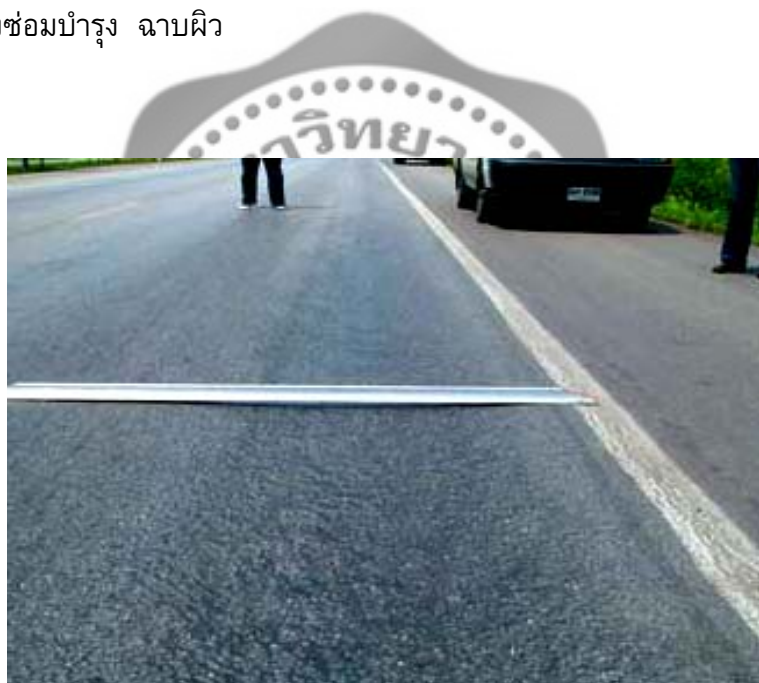
ภาพประกอบ 26 ผิวมวลรวมถูกขัดสีหรือเป็นมัน (Polished Aggregate)

ไม่ต้องซ่อมบำรุง ฉาบผิว

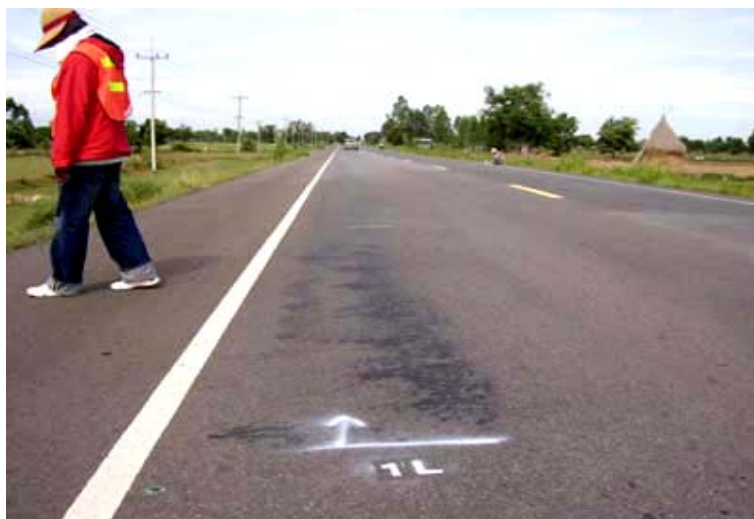
ภาพประกอบ 27 ผิวหน้าเยิ้ม (Bleeding)

| สูง | - ใช้ทรายหรือวัสดุมวลรวมร้อนสาดแล้วบดทับ |

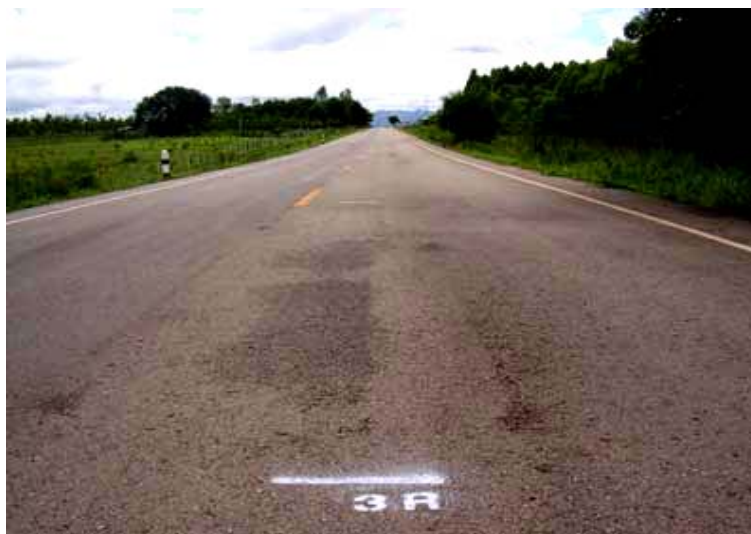
ภาพประกอบ 28 ผิวหลุดร่อน (Raveling)

- เสริมผิว เซอร์เฟสรีไซเคิล

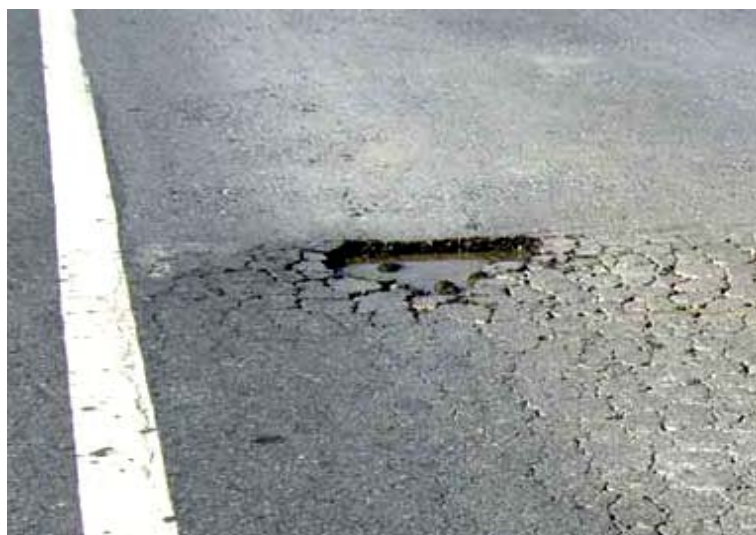
ภาพประกอบ 29 หลุมบ่อ (Pot Hole)

| สูง | - ขุดซ่อม |

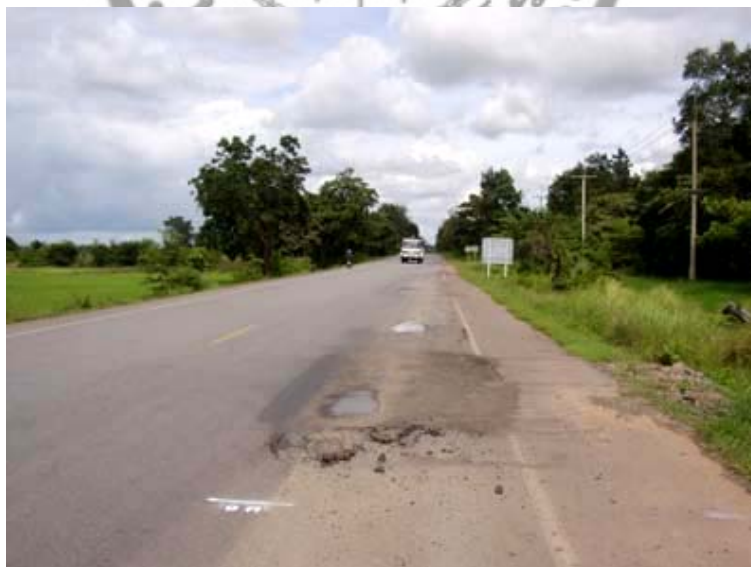
ภาพประกอบ 30 รอยปะซ่อม (Patching)

| สูง | - อุดรอยแตก ขุดซ่อม |

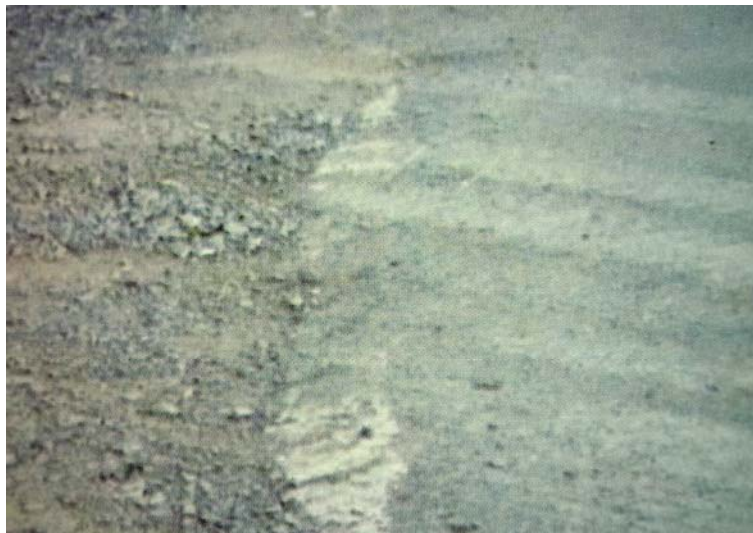
1.1.4.1 ความเสียหายตามขอบ (Edge Deterioration) มีลักษณะเป็นการแตกหรือการบิ่นที่เกิดบริเวณขอบผิวทาง หรือบริเวณรอยต่อของผิวทางและไหล่ทางที่มีความแข็งแรงโครงสร้างทางน้อยกว่าบริเวณผิวทาง ซึ่งการบิ่นหรือแตกเกิดจากการที่ล้อรถวิ่งผ่านทำให้เกิดแรงกระแทกขอบผิวทางจนบิ่นหรือแตก

ภาพประกอบ 31 ความเสียหายตามขอบ (Edge Deterioration)

| สูง | - ปะซ่อม |

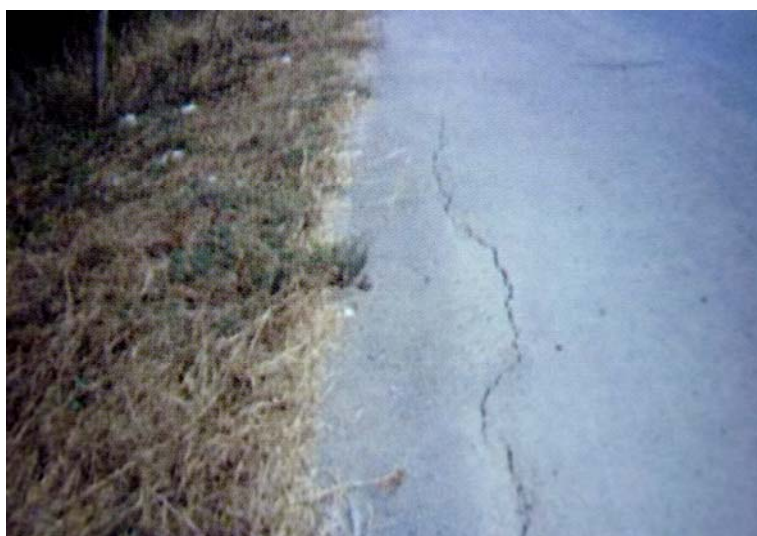
ภาพประกอบ 32 การทรุดตัวต่างระดับของไหล่ทาง (Lane to Shoulder Drop)

| สูง | - ปรับระดับเสริมไหล่ทาง |

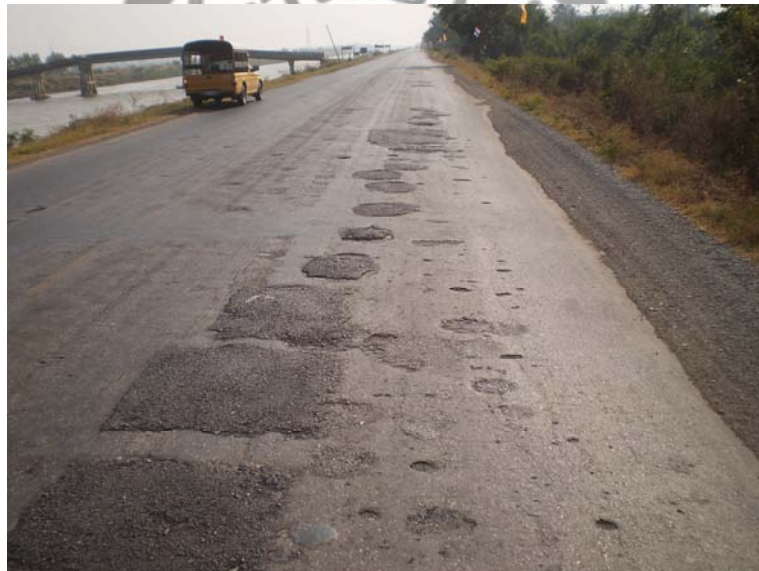
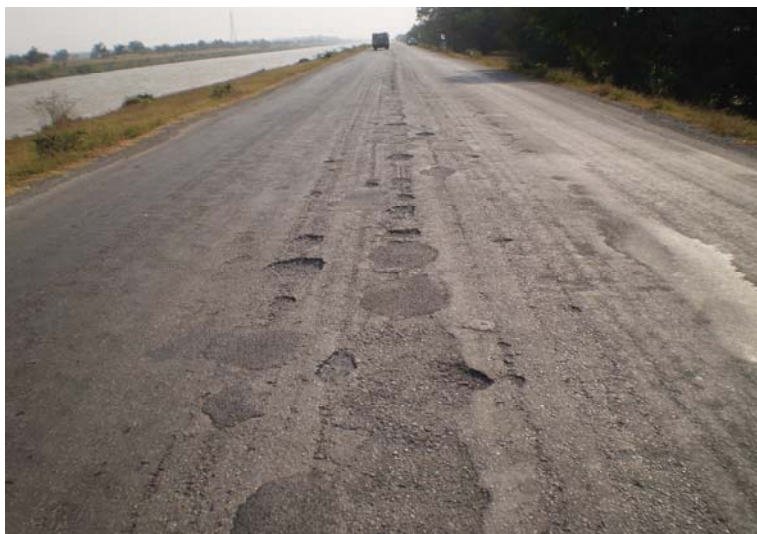
ภาพประกอบ 37 สภาพทางหลวงหมายเลข 3196 (กม.31+000 – กม.42+000)

ภาพประกอบ 38 สภาพทางหลวงหมายเลข 3196 (กม.31+000 – กม.42+000)

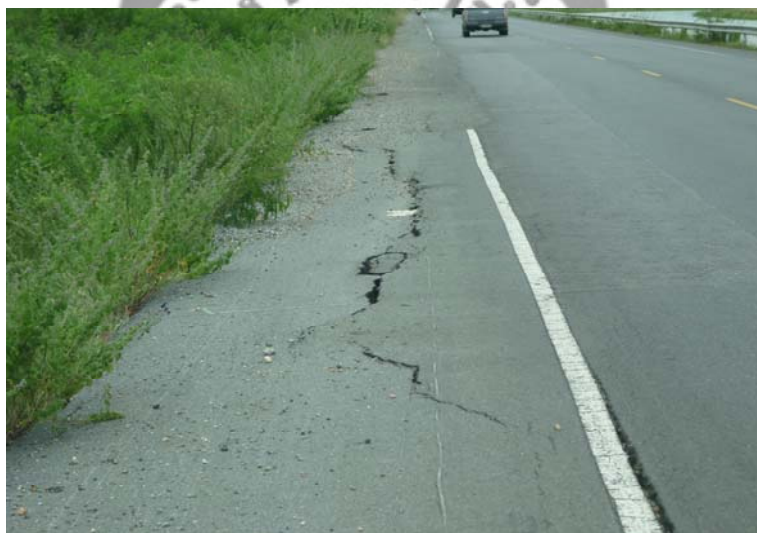
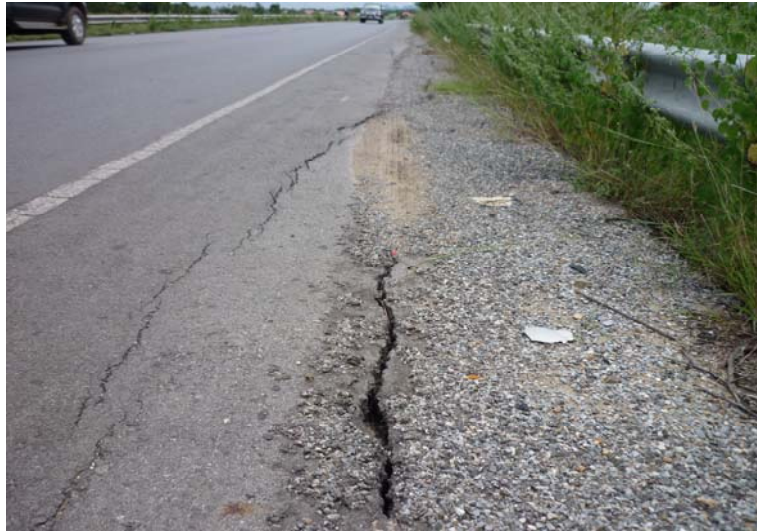
ภาพประกอบ 39 สภาพทางหลวงหมายเลข 2089 (กม.30+000 – กม.33+000)

ภาพประกอบ 40 สภาพทางหลวงหมายเลข 2089 (กม.30+000 – กม.33+000)

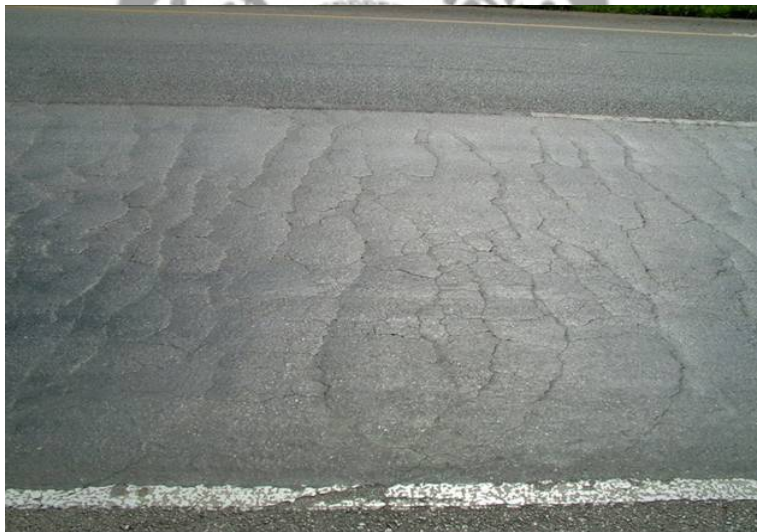
ภาพประกอบ 41 สภาพทางหลวงหมายเลข 3017 (กม.41+000 – กม.44+000)
