รายงานวิจัยฉบับสมบูรณ์

การปรับตัวชายฝั่งทะเลจากผลกระทบคลื่นสึนามิ:  
การศึกษาเบื้องต้น  
Coastal areas resilience after Tsunami case study:  
Preliminary Study

รองศาสตราจารย์ ดร. วิชัย พันธนะหิรัญ หัวหน้าโครงการ  
ภาควิชาภูมิศาสตร์ คณะสังคมศาสตร์

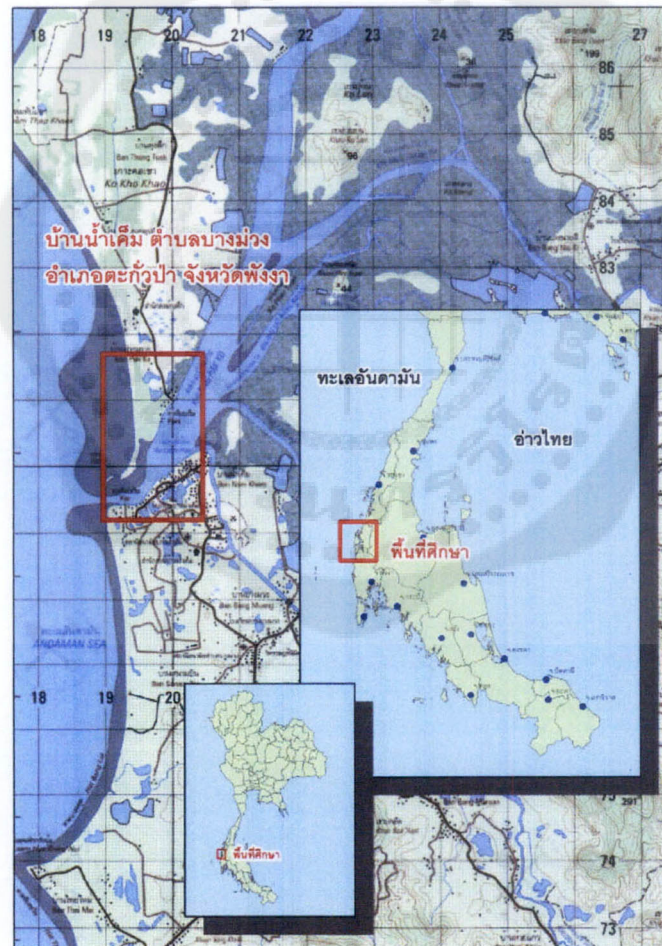
รูปที่ 2-1 พื้นที่ศึกษา

สถานที่ทำการทดลอง คือ พื้นที่บ้านน้ำเค็ม ตำบลบางม่วง อำเภอตะกั่วป่า จังหวัดพังงา เป็นพื้นที่ชายฝั่งทะเลซึ่งเกิดพิบัติภัยคลื่นสึนามิอย่างรุนแรง (รูปที่ 2-1)

บ้านน้ำเค็ม อำเภอตะกั่วป่า จังหวัดพังงา มีที่ตั้งอยู่ในภาคใต้ของประเทศไทยบริเวณชายฝั่งทะเลด้านตะวันตก บนเส้นรุ้งที่ 8 องศา 50 ลิปดาเหนือ และเส้นแวง 98 องศา 15 ลิปดาตะวันออก (รูปที่ 3-1) ลักษณะชายฝั่งบริเวณบ้านน้ำเค็มมีความลาดชันน้อย พื้นที่ริมชายฝั่งอยู่สูงจากระดับน้ำทะเลประมาณ 2 เมตร ตั้งอยู่ริมฝั่งทะเลอันดามัน โดยมีทิศเหนือจรดอ่าวแหลมป้อม เกาะคอเขา และคลองปากเกาะ ทิศตะวันตกติดทะเลอันดามัน ทิศตะวันออกติดคลองบางม่วง และคลองบางปอ ทิศใต้จรดบ้านรางน้ำ

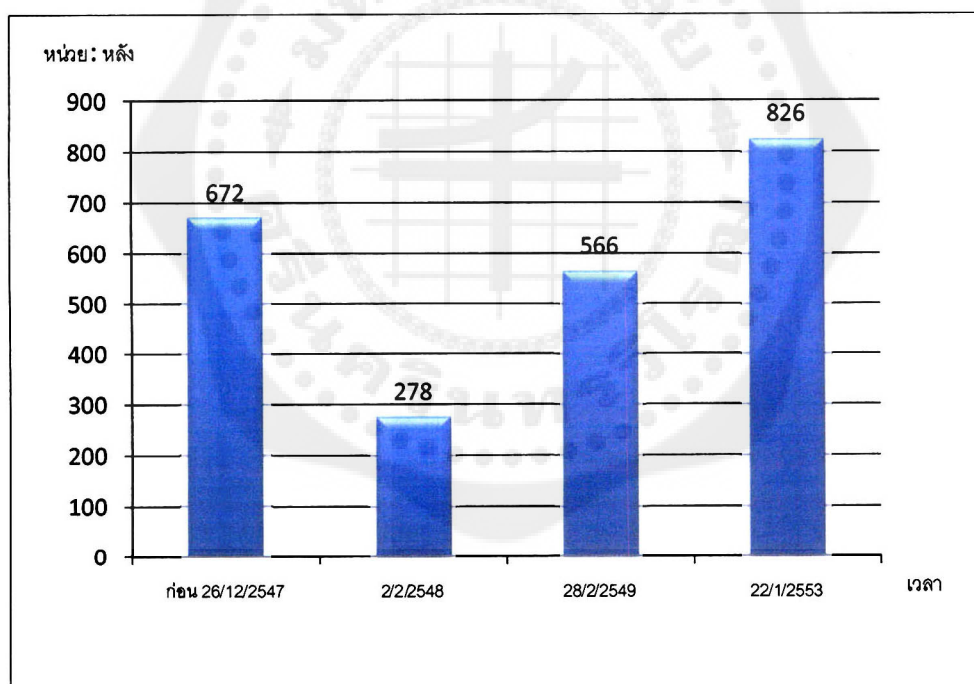
รูปที่ 4-1 จำนวนอาคารบ้านเรือน หลังเกิดคลื่นยักษ์สึนามิ

การศึกษาเปรียบเทียบอาคาร-บ้านเรือน ในพื้นที่ศึกษา โดยการสำรวจข้อมูลจากหน่วยงานที่เกี่ยวข้องของครัวเรือนก่อนการเกิดคลื่นยักษ์สึนามิ และการแปลภาพถ่ายดาวเทียม 3 ระยะเวลา คือ 02/02/2548 28/02/2549 และ 22/01/2552 การศึกษาพบว่า จำนวนอาคาร-บ้านเรือน ก่อนเกิดพิบัติภัย 26/12/2547 มีประมาณ 672 หลัง (รูปที่ 4-1) เมื่อทำการสำรวจหลังการเกิดพิบัติภัย วันที่ 02/02/2548 พบ อาคาร-บ้านเรือน ในพื้นที่ศึกษา มีอยู่ 278 หลัง (-58.63%) ต่อมาเมื่อทำการสำรวจวันที่ 28/02/2549 มีอาคาร-บ้านเรือน เพิ่มขึ้นเป็น 566 หลัง (103.60%) และ เมื่อทำการสำรวจ วันที่ 22/01/2552 มีอาคาร-บ้านเรือน เพิ่มขึ้นเป็น 826 หลัง (197.12%)

1. การศึกษากระทบของคลื่นยักษ์สึนามิ ต่อพื้นที่บ้านน้ำเค็ม ตำบลบางม่วง อำเภอตะกั่วป่า จังหวัดพังงา พบว่า เมื่อเกิดพิบัติภัยคลื่นยักษ์สึนามิ ทำให้อาคารบ้านเรือน ในพื้นที่ศึกษา ถูกทำลายทั้งสิ้น มีผลให้จำนวนบ้านเรือนลดลงอย่างชัด เหลือเพียง 58.63% (02/02/2548) เมื่อเปรียบเทียบกับจำนวนบ้านเรือนก่อนเกิดพิบัติภัย แต่บ้านเรือนที่เหลืออยู่นั้นได้ถูกทำลายบางส่วนเช่นกัน แต่เมื่อเวลาผ่านไป 1-6 ปี (28/02/2549 - 22/01/2552) ประชาชนได้เริ่มเข้ามาปรับปรุงพื้นที่ทำให้ จำนวนอาคารบ้านเรือน เพิ่มขึ้น (103.60% - 197.12%) อย่างชัดเจน แสดงถึงการปรับตัวของประชากรในพื้นที่

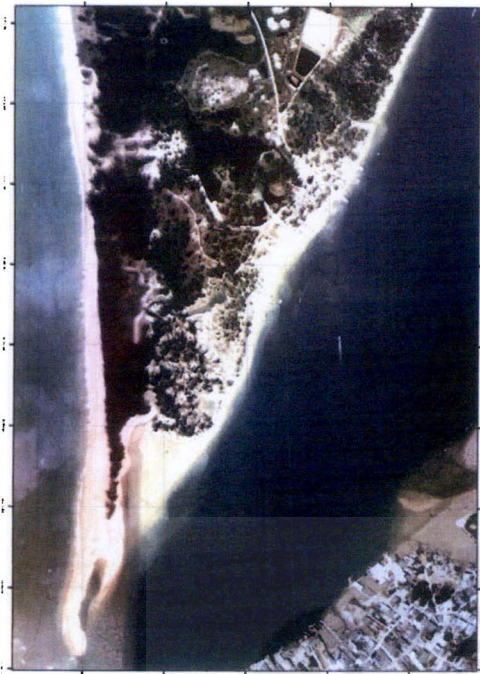
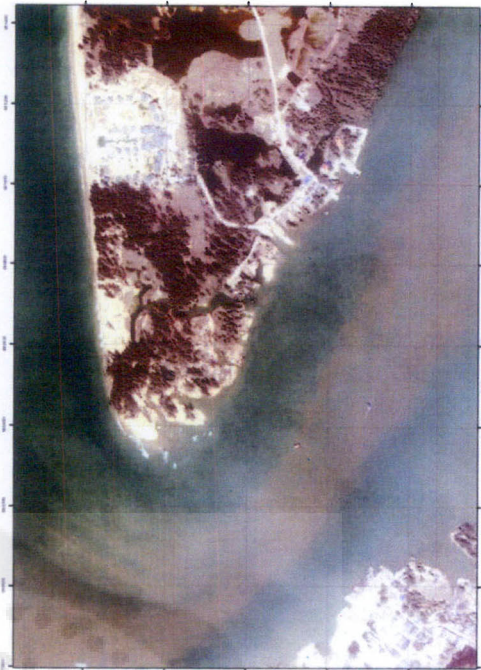
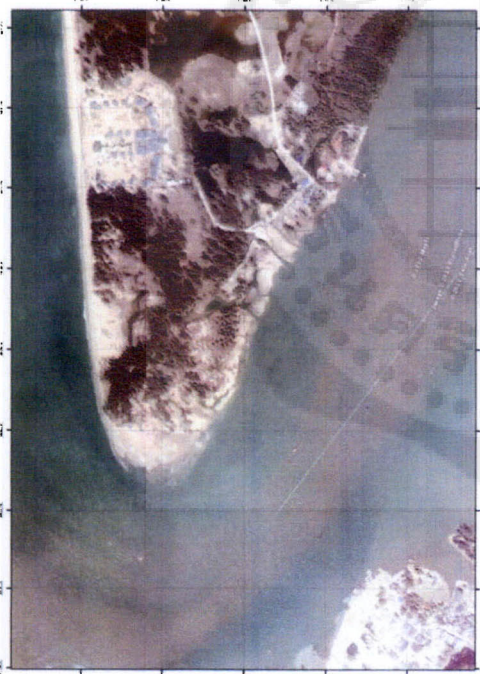
e) พ.ศ. 2552 หลังการเกิดคลื่นยักษ์สึนามิ 5 ปี      f) พ.ศ. 2553 หลังการเกิดคลื่นยักษ์สึนามิ 6 ปี  
รูปที่ 4-2 การเปลี่ยนแปลงชายฝั่งของเกาะคอเขา

การศึกษาผลกระทบของคลื่นยักษ์สึนามิ เมื่อวันที่ 26 ธันวาคม 2547 ต่อการเปลี่ยนแปลงชายฝั่งทะเล บริเวณเกาะคอเขา โดยทำการเปรียบเทียบภาพถ่ายทางอากาศ และภาพถ่ายดาวเทียม 6 ช่วงเวลา คือ พ.ศ. 2545 2547 2548 2549 2552 และ 2553 พบว่า ลักษณะทางกายภาพของเกาะคอเขา มีการเปลี่ยนแปลงอย่างเห็นได้ชัดเจน (รูปที่ 4-2)

a) พ.ศ. 2545 ก่อนเกิดคลื่นยักษ์สึนามิ

b) พ.ศ. 2547 หลังการเกิดคลื่นยักษ์สึนามิ

c) พ.ศ. 2548 หลังการเกิดคลื่นยักษ์สึนามิ 1 ปี

d) พ.ศ. 2549 หลังการเกิดคลื่นยักษ์สึนามิ 2 ปี

2. การศึกษา ผลกระทบของคลื่นยักษ์สึนามิ เมื่อวันที่ 26 ธันวาคม 2547 ต่อการเปลี่ยนแปลงชายฝั่งทะเล บริเวณเกาะคอเขา โดยทำการเปรียบเทียบภาพถ่ายทางอากาศ และภาพถ่ายดาวเทียม 6 ช่วงเวลา คือ พ.ศ. 2545 2547 2548 2549 2552 และ 2553 พบว่า ลักษณะทางกายภาพของเกาะคอเขา มีการเปลี่ยนแปลงอย่างเห็นได้ชัดเจน เนื่องจากการกัดเซาะและการสะสมตะกอนทรายฝั่ง

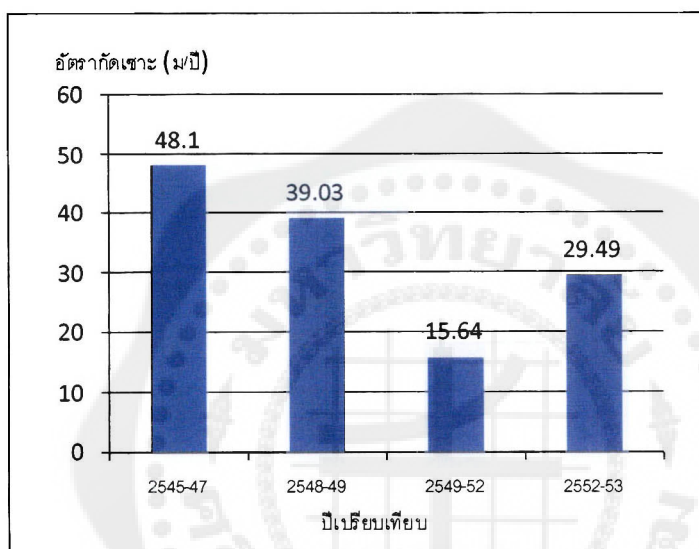
รูปที่ 4-9 อัตราการกัดเซาะระหว่าง 2545 - 2553

การศึกษาการประเมินความเสียหายเชิงพื้นที่ เนื่องจากการกัดเซาะชายฝั่งของเกาะคอเขาในอนาคต ระดับการกัดเซาะอยู่ในระดับรุนแรง จากข้อมูลการคำนวณอัตราการกัดเซาะชายฝั่ง ในบริเวณเดียวกันเท่ากับ 48.10, 39.03, 15.64 และ 29.49 เมตรต่อปี (รูปที่ 4-9) ดังนั้นได้กำหนดค่าความเหมาะสม ของอัตราการกัดเซาะชายฝั่งที่ระดับ 30 เมตรต่อปี ซึ่งอยู่ในระดับการกัดเซาะชายฝั่ง ที่คำนวณได้ ระหว่าง ปี พ.ศ. 2552-2553

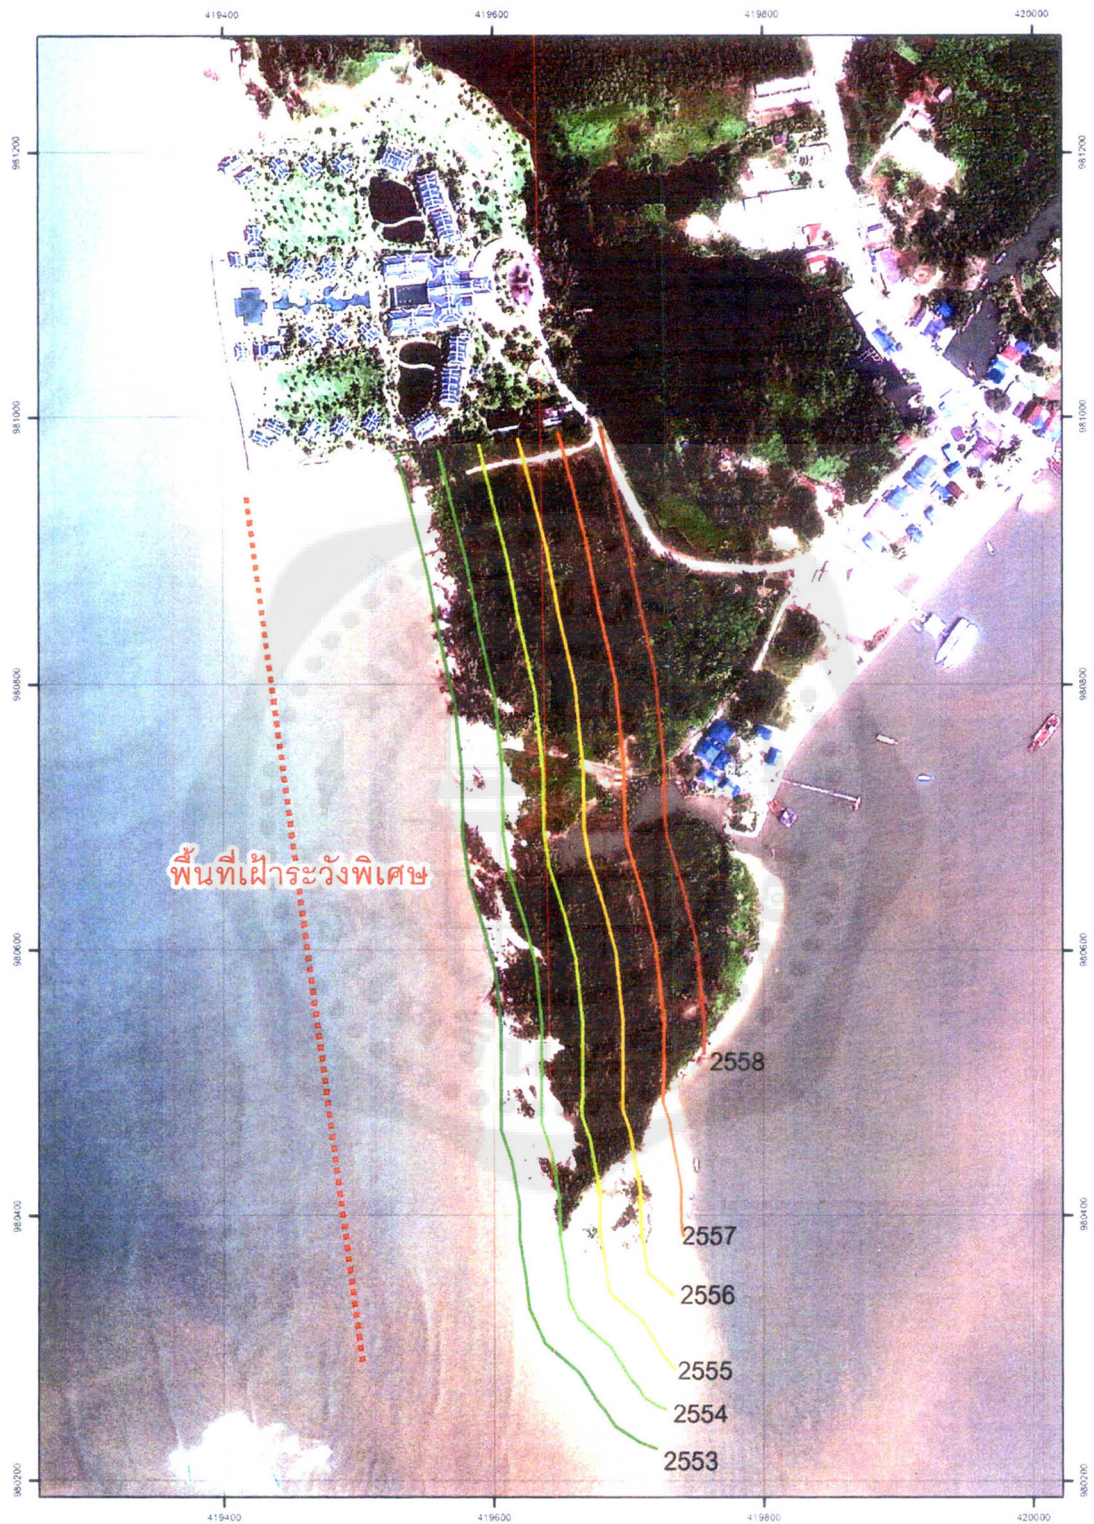
รูปที่ 4-10 แสดงขอบเขตแนวชายฝั่งที่คาดว่าจะเกิดการกัดเซาะ

การคำนวณเชิงพื้นที่ พบว่า ภายใน 5 ปี คือ พ.ศ.2558 พื้นที่ชายฝั่งที่ถูกกัดเซาะเป็นระยะทาง 150 เมตร (ตารางที่ 4-2) ซึ่งทำให้พื้นที่ส่วนล่างของเกาะคอเขา อาจถูกกัดเซาะจนหายไป (รูปที่ 4-10) ซึ่งทำให้ต้องกำหนดเป็นพื้นที่เฝ้าระวังพิเศษ

6. การคาดการณ์ การกัดเซาะชายฝั่งในบริเวณ “พื้นที่เฝ้าระวังพิเศษ” พบว่า เมื่อมีอัตราการกัดเซาะเท่ากับ 30 เมตรต่อปี จะทำให้ภายในปี พ.ศ. 2558 จะมีผลให้พื้นที่ส่วนล่างของเกาะคอเขา จะถูกกัดเซาะจนหมด ทำให้มีผลกระทบต่อพื้นที่ใน อ่าวแหลมบ่อม และคลองปากเกาะ โดยเฉพาะอย่างยิ่งท่าเรือต่างๆ ตลอดจน ท่าเรือขนส่งระหว่าง แผ่นดินใหญ่และเกาะคอเขา
