การศึกษาวิเคราะห์ลวดลายปูนปั้นประดับซุ้มประตูและหน้าต่างของโบสถ์และวิหารตามแบบ  
พระราชนิยมในสมัยรัชกาลที่ 3

ปริญญานิพนธ์  
ของ  
สุภา อัสวารีกุล

เสนอต่อบัณฑิตวิทยาลัย มหาวิทยาลัยศรีนครินทรวิโรฒ เพื่อเป็นส่วนหนึ่งของการศึกษา  
ตามหลักสูตรปริญญาการศึกษามหาบัณฑิต สาขาวิชาศิลปศึกษา

THE ANALYSIS OF DOOR AND WINDOW PEDIMENT OF THE ORDINATION  
HALL AND VIHAN IN THE THIRD REIGN OF RATANAKOSIN PERIOD

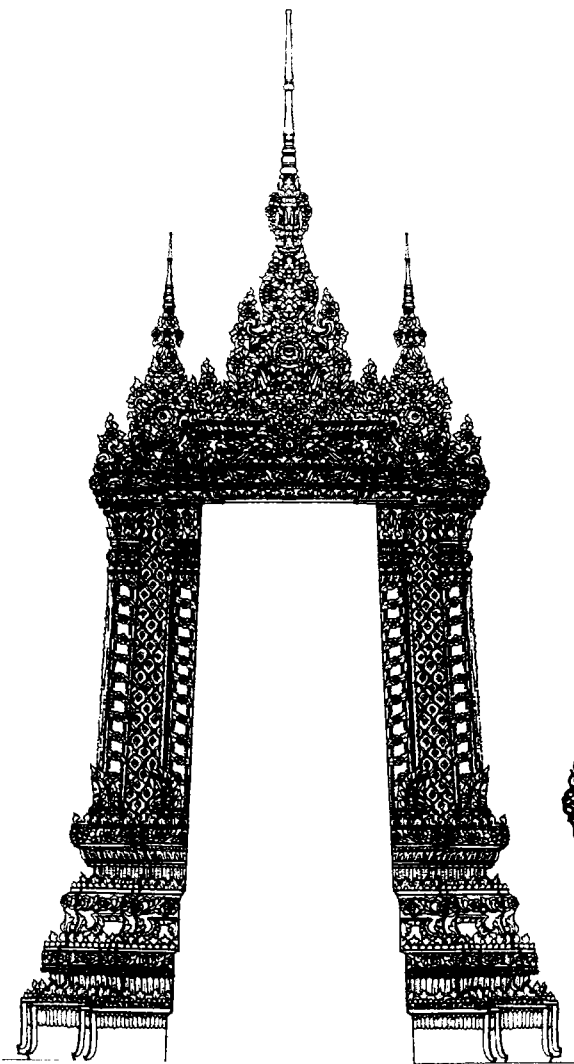
ภาพประกอบ 161 ชุ่มประตูวิหารวัดอนงคาราม

ลักษณะการออกแบบลวดลาย ชุ่มด้านบนจะมีชั้นฐานย่อมุมบัวหงายและหน้ากระดานรองรับเหนือชั้นนี้เป็นลายหน้าจั่วเดี่ยวๆที่มีดอกไม้ใบเทศอยู่กลางมีใบเทศโค้งเป็นรูปตัวเอส ออกไปทั้งสองข้าง ข้างละสองจันทระ เหนือขึ้นไปเป็นชั้นฐานหน้ากระดานรองรับชุ่มด้านบนที่อาจจะแบ่งเป็นชั้นใบเทศที่คดโค้งเป็นสองชั้น แต่ละชั้นจะมีลักษณะคล้ายชั้นหลังคาที่มีปลายเป็นตัวหงายอยู่ที่ปลาย ตรงกลางมีลักษณะเป็นแถบผ้าจับจีบพาดโค้งอยู่กลางภาพมีดอกไม้เล็ก ๆ ประดับกระຈກที่กลีบดอกกว้างประดับเป็นระยะ มีรูปดอกไม้ดอกใหญ่รูปวงกลมอยู่ข้างบนระหว่างลายใบเทศทั้งสองชั้น ชั้นบนมีลักษณะที่โค้งขึ้นไปเป็นรูปคล้ายใบเสมาที่ยอดเป็นชั้นยอดคล้ายยอดมงกุฎ ลายทั้งหมดมีรายละเอียดมาก ที่ยอดตรงทั้งสองข้างมีลายคล้ายกับยอดกลางแต่ลดขนาดและลดชั้นฐานลงไป
