การศึกษาการเปลี่ยนแปลงแนวชายฝั่ง โดยใช้ภาพจากดาวเทียมและ  
ระบบสารสนเทศภูมิศาสตร์  
: กรณีศึกษาบริเวณชายฝั่งมาบตาพุด จังหวัดระยอง

ปริญญานิพนธ์  
ของ  
นางสาวโทสมมาตร เนียมนิล

เสนอต่อบัณฑิตวิทยาลัย มหาวิทยาลัยศรีนครินทรวิโรฒ เพื่อเป็นส่วนหนึ่งของการศึกษา  
ตามหลักสูตรปริญญาวิทยาศาสตรมหาบัณฑิต สาขาวิชาภูมิศาสตร์  
พฤษภาคม 2547  
ลิขสิทธิ์เป็นของมหาวิทยาลัยศรีนครินทรวิโรฒ

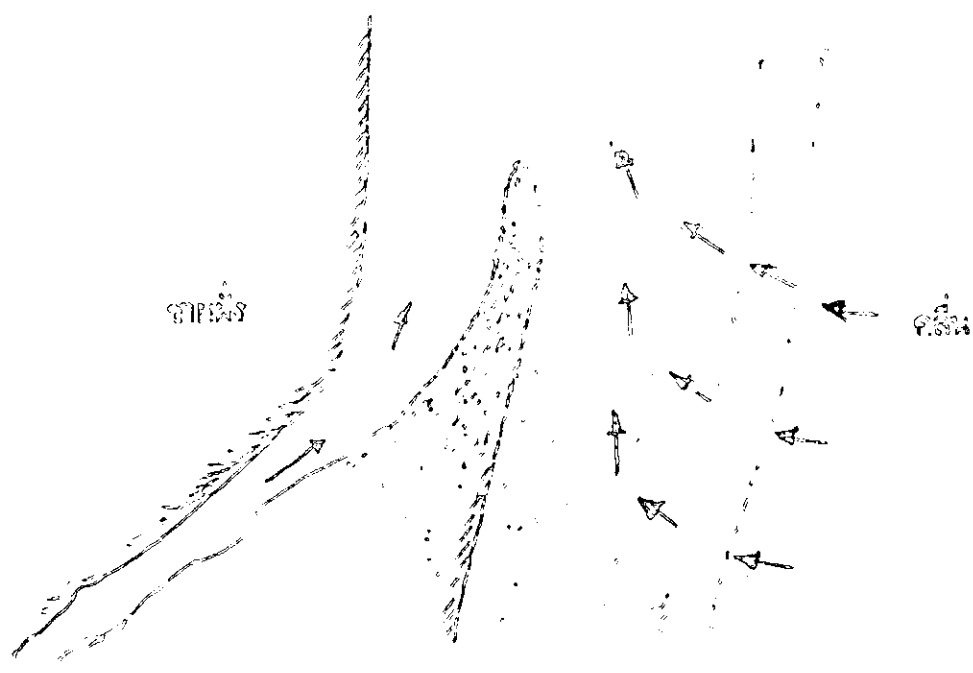
ภาพประกอบ 7 ชายฝั่งบริเวณปากแม่น้ำ

(Run Off) เพราะจะเกิดแนวปะทะระหว่างมวลน้ำจากแม่น้ำที่พัดพาเอาตะกอนออกมาทับคลื่นหรือกระแสน้ำชายฝั่ง จะทำให้เกิดการตกตะกอนขึ้น

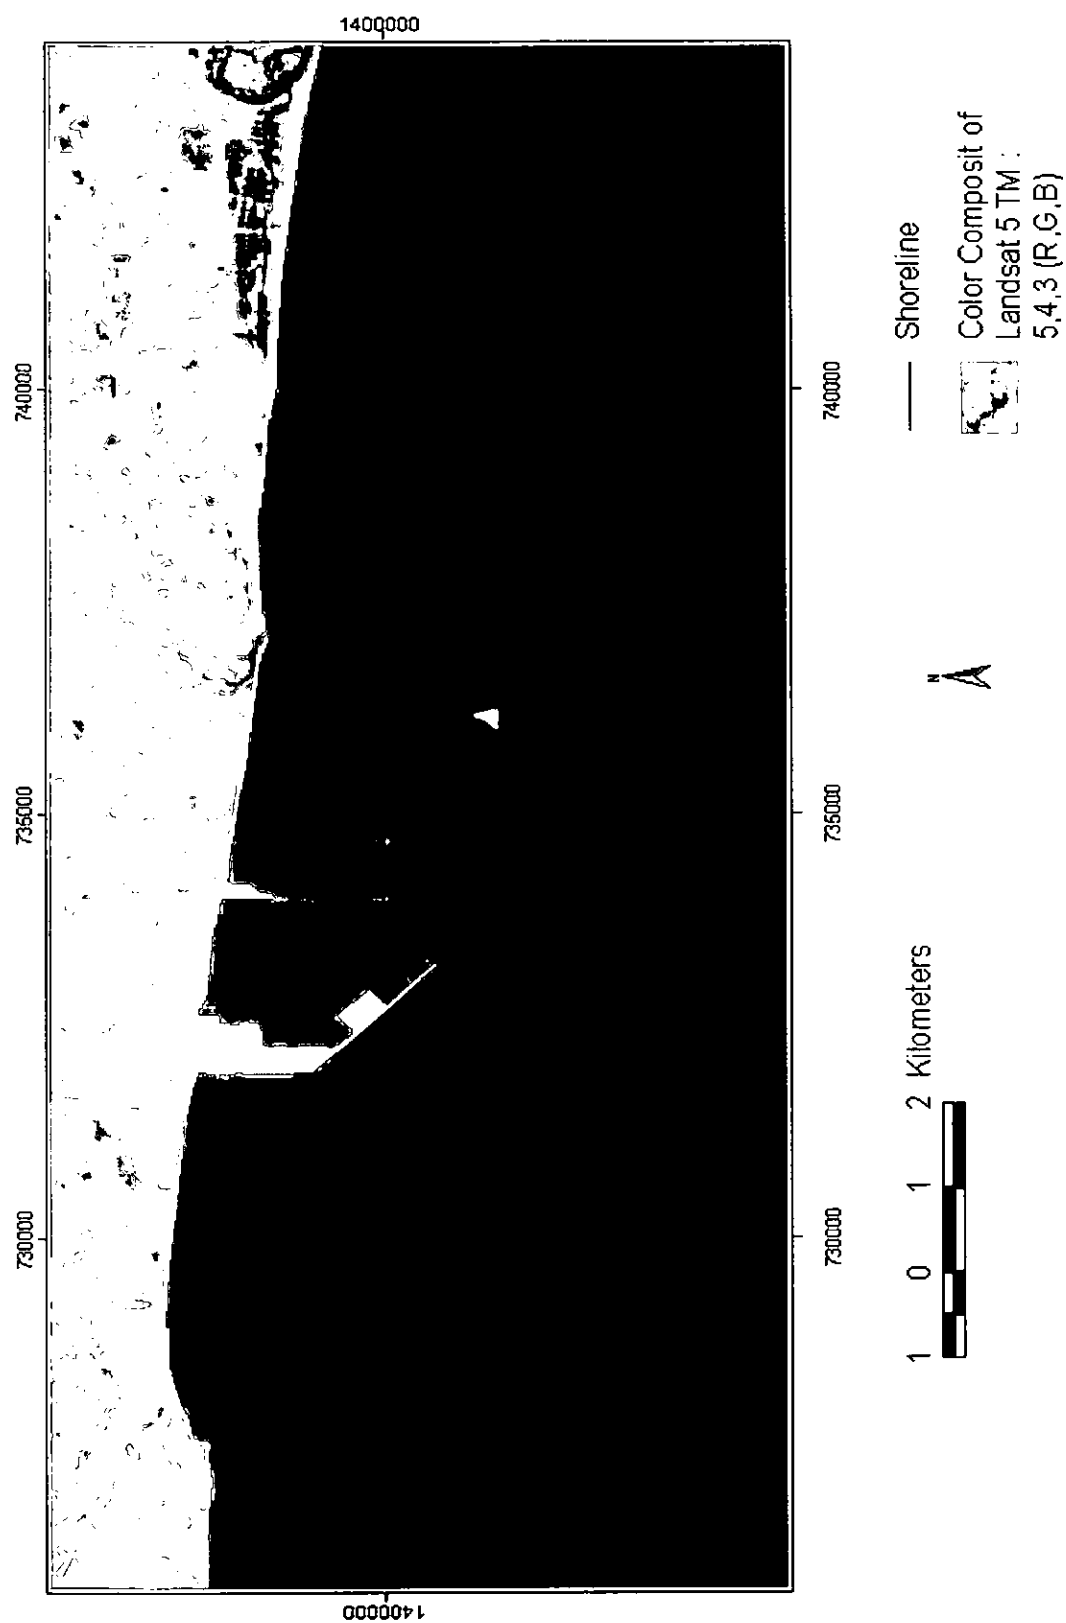
ภาพประกอบ 19 การลากเส้นชายฝั่ง บริเวณชายฝั่งมาบตาพุด จังหวัดระยอง ปี พ.ศ. 2533

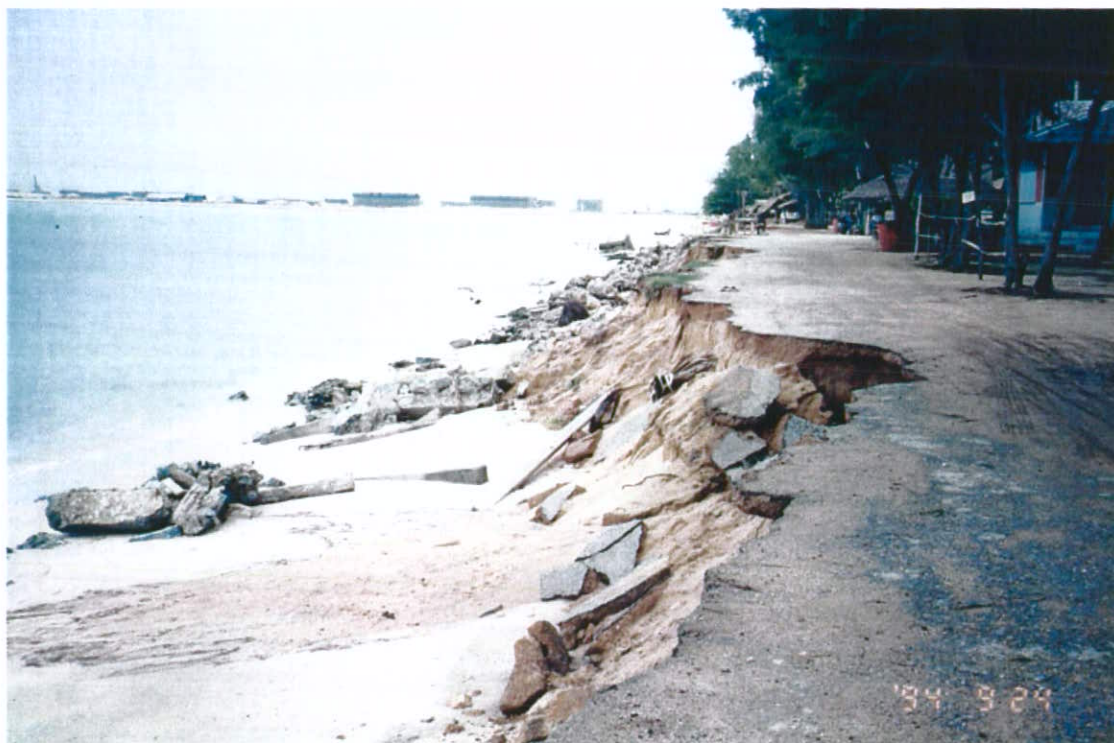
ภาพประกอบ 45 การกัดเซาะชายฝั่งบริเวณบ้านตากวนทางด้านตะวันออกของนิคม  
อุตสาหกรรมมาบตาพุด ปี 2537

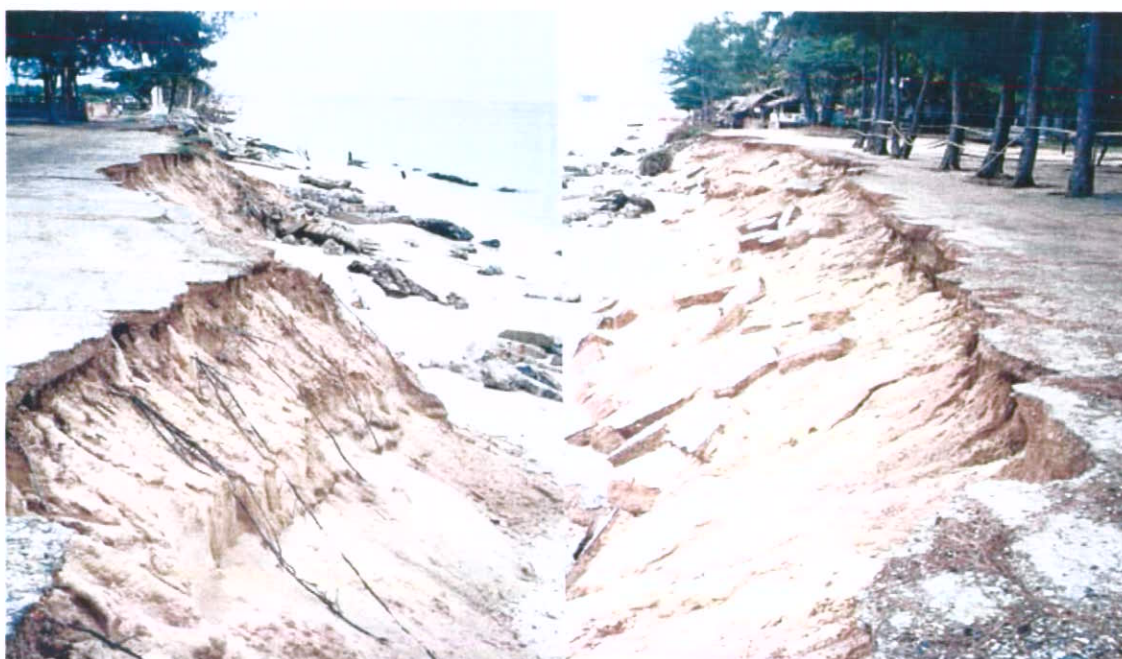
ภาพประกอบ 46 การกัดเซาะชายฝั่งบริเวณบ้านตากวนทางด้านตะวันออกของนิคม  
อุตสาหกรรมมาบตาพุด ปี 2537

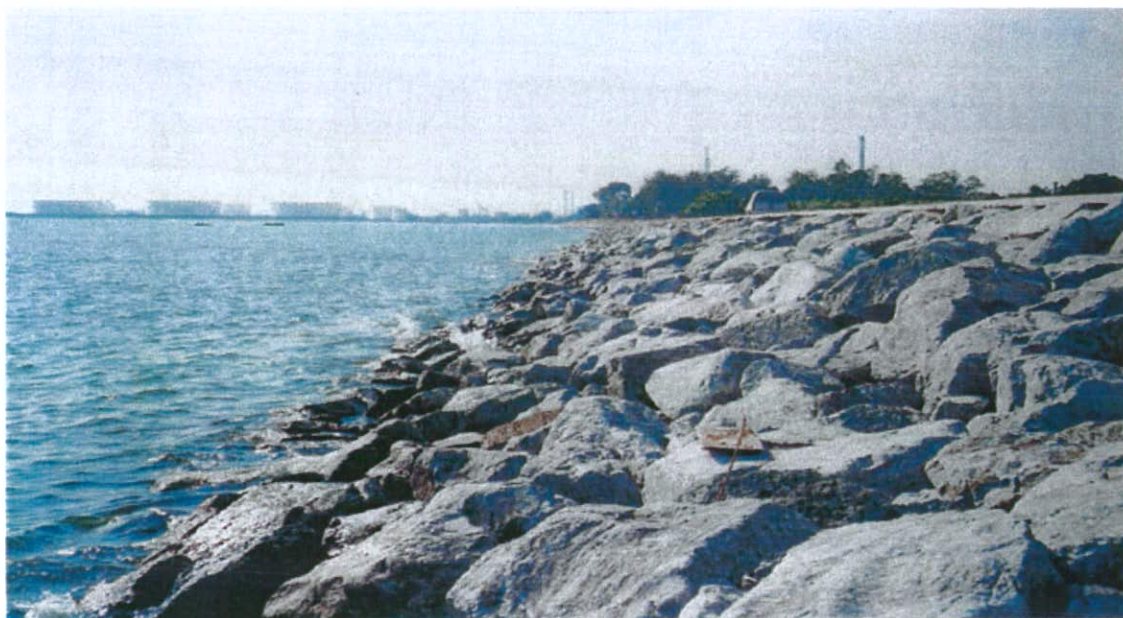
ภาพประกอบ 47 กำแพงกันคลื่นบริเวณบ้านตากวนทางด้านตะวันออกของนิคมอุตสาหกรรม  
มาบตาพุด ปี 2537

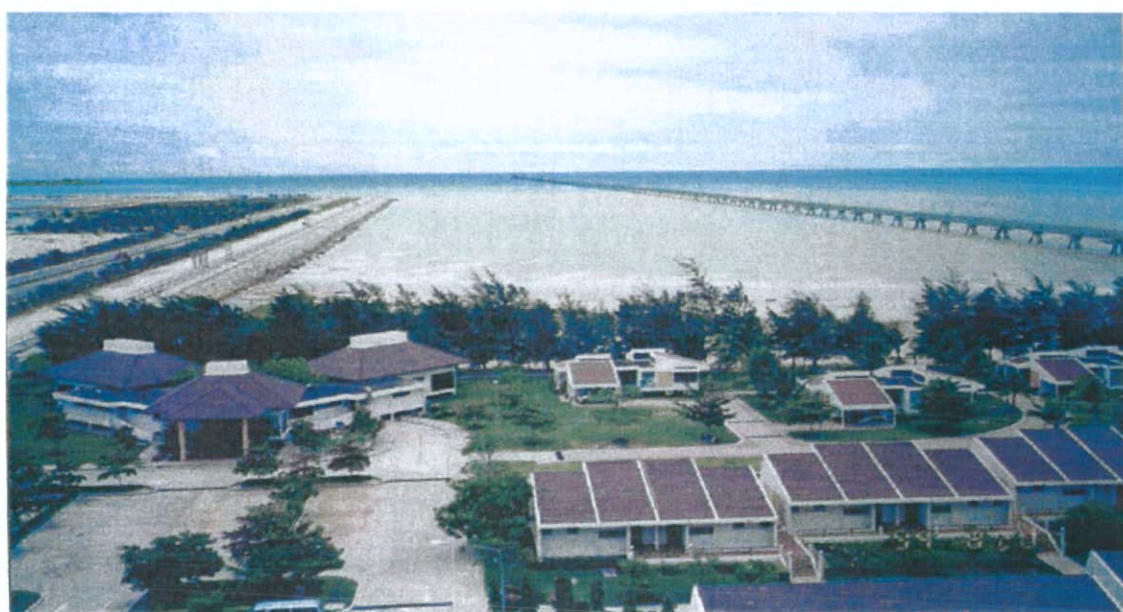
ภาพประกอบ 48 บริเวณที่เกิดการรอกของชายฝั่งด้านตะวันตกของนิคมอุตสาหกรรม  
มาบตาพุด ปี 2537

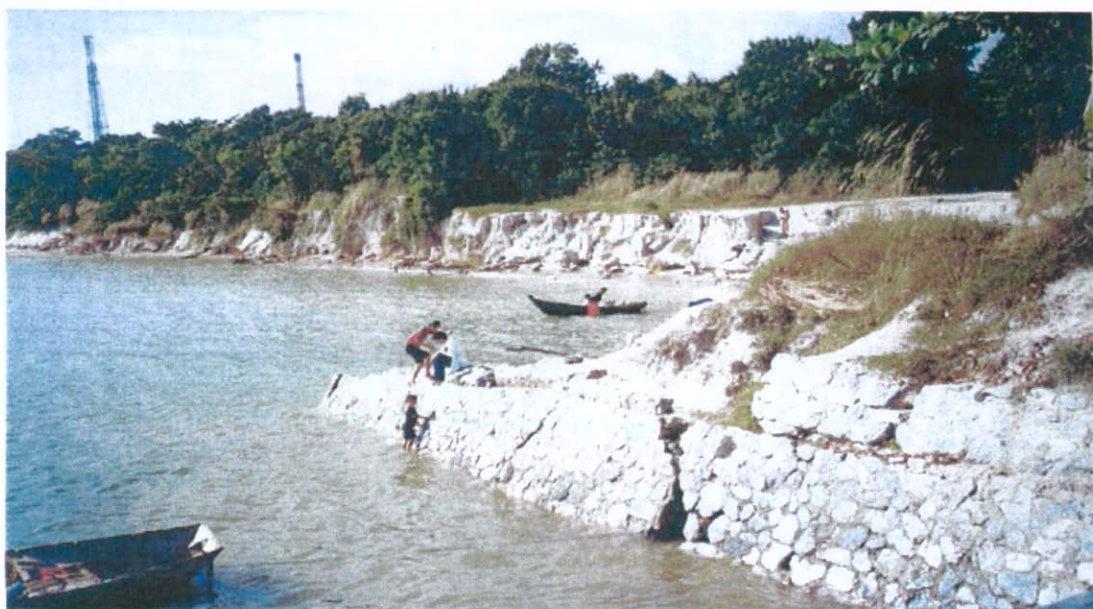
ภาพประกอบ 49 บริเวณที่เกิดการกัดเซาะของชายฝั่งด้านตะวันออกของนิคมอุตสาหกรรม  
มาบตาพุด ปี 2537

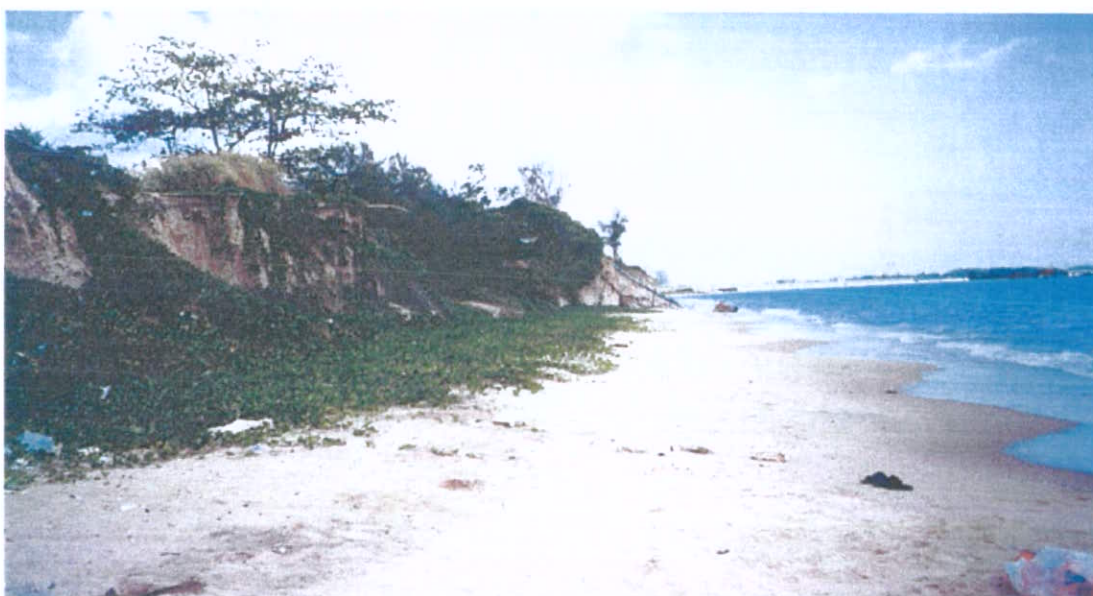
ภาพประกอบ 50 บริเวณที่เกิดการกัดเซาะของชายฝั่งด้านตะวันตกของนิคมอุตสาหกรรม  
มาบตาพุด ปี 2537

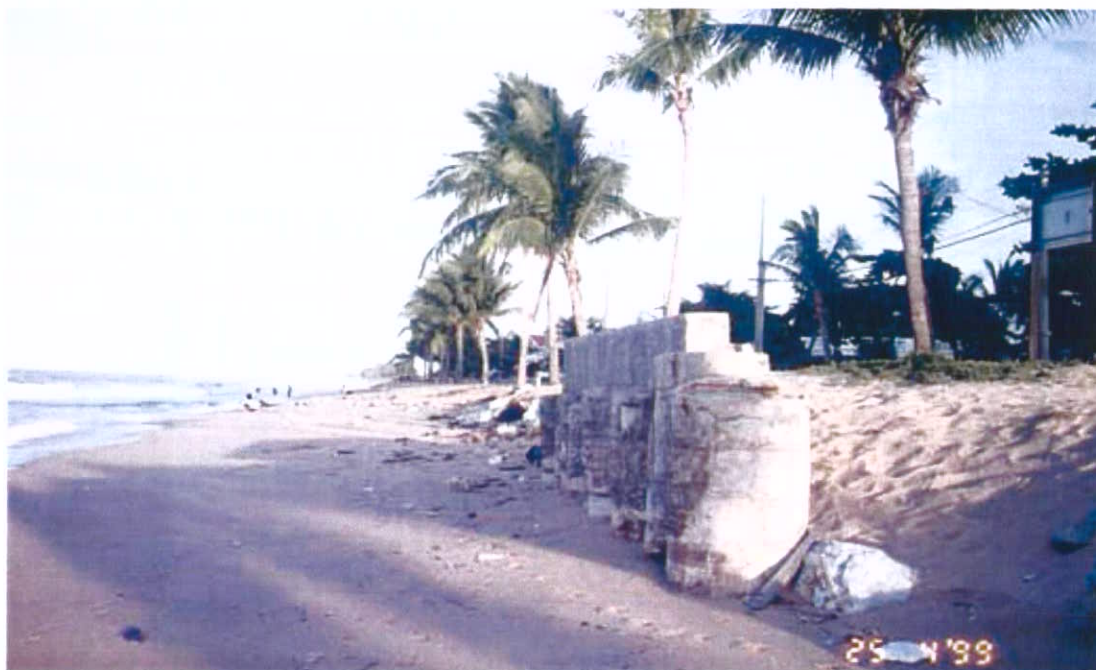
ภาพประกอบ 51 การกัดเซาะชายฝั่งบริเวณหาดแสงจันทร์ด้านตะวันออกของนิคม  
อุตสาหกรรมมาบตาพุด ปี 2542

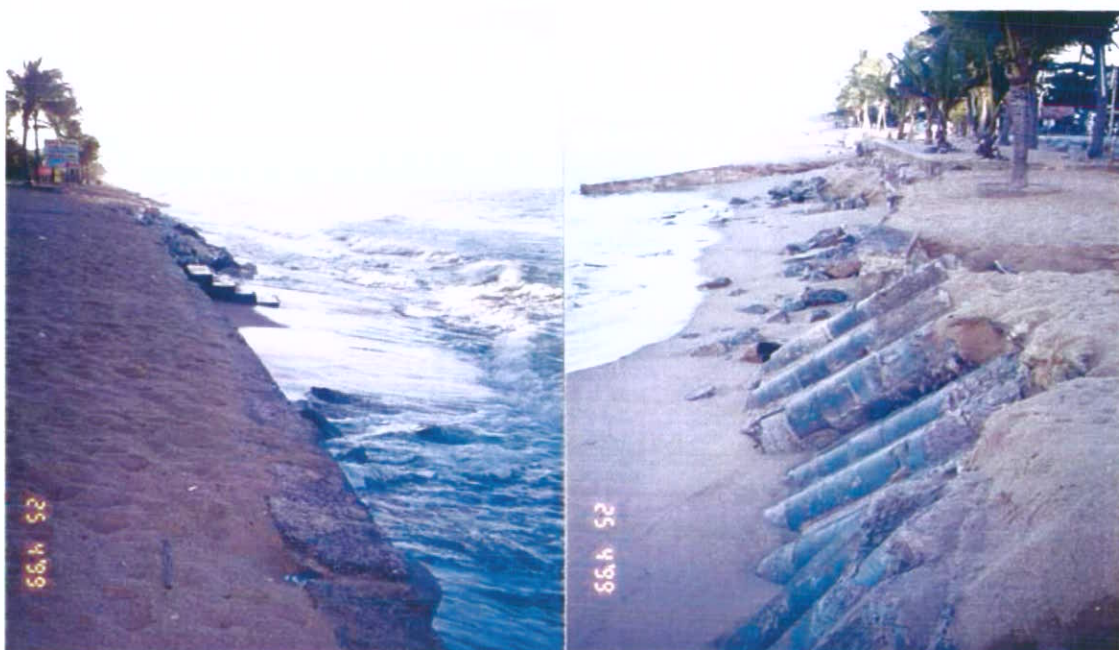
ภาพประกอบ 52 การกัดเซาะชายฝั่งบริเวณหาดแสงจันทร์ด้านตะวันออกของนิคม  
อุตสาหกรรมมาบตาพุด ปี 2542

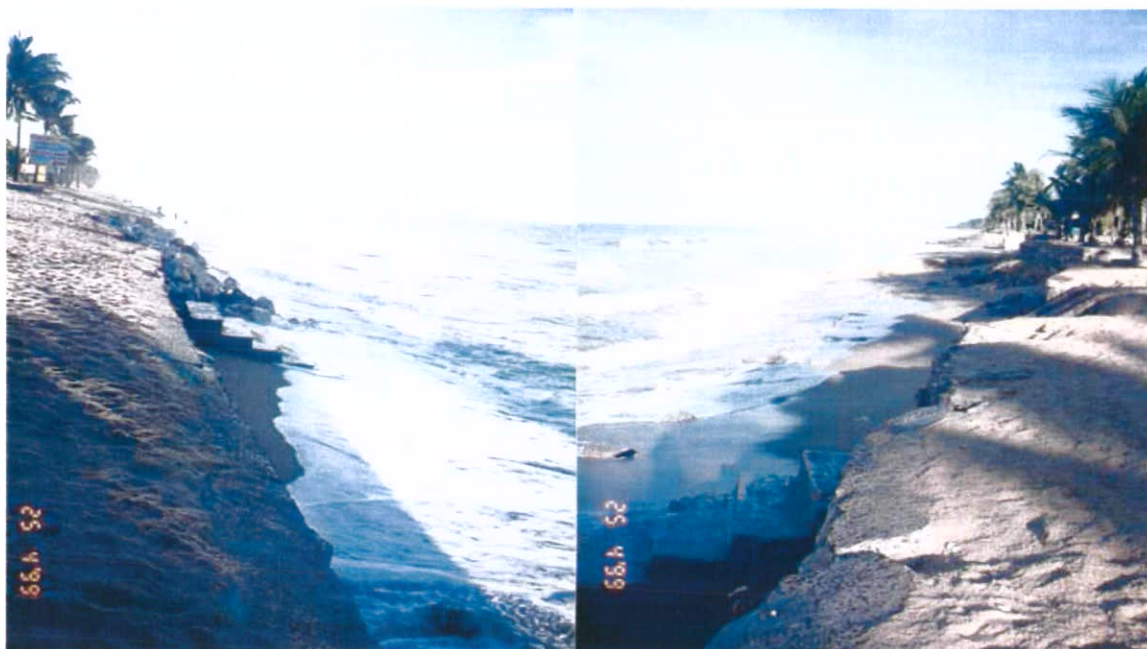
ภาพประกอบ 53 การกัดเซาะชายฝั่งบริเวณหาดแสงจันทร์ด้านตะวันออกของนิคม  
อุตสาหกรรมมาบตาพุด ปี 2542

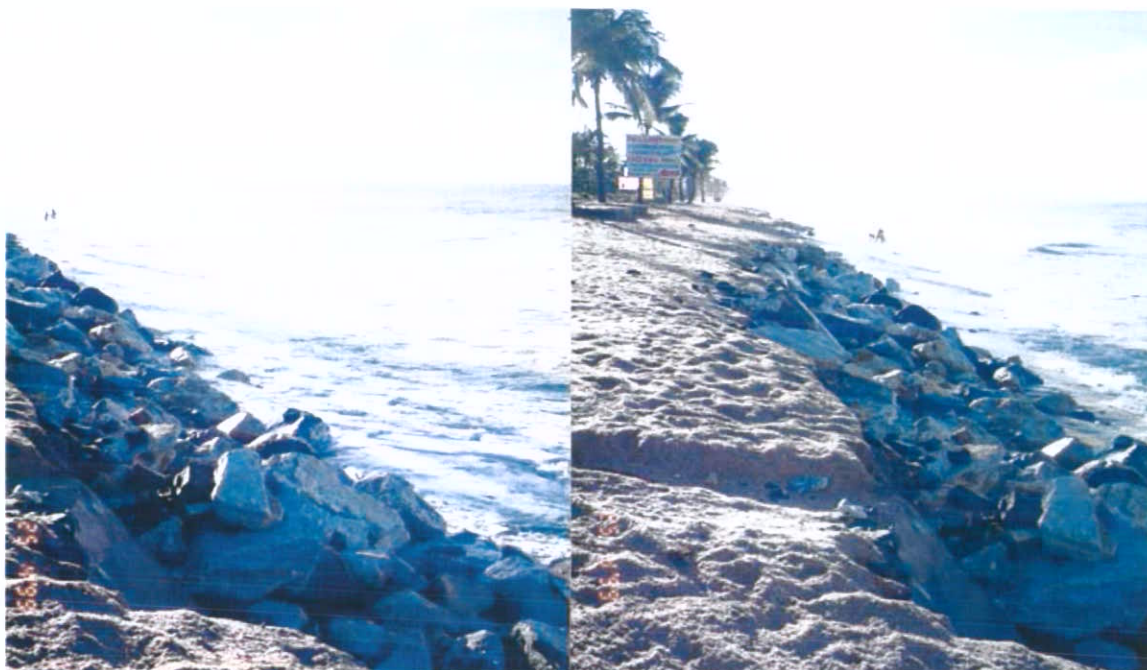
ภาพประกอบ 54 บริเวณที่เกิดการกัดเซาะของชายฝั่งด้านตะวันออกของนิคมอุตสาหกรรม  
มาบตาพุด ปี 2542

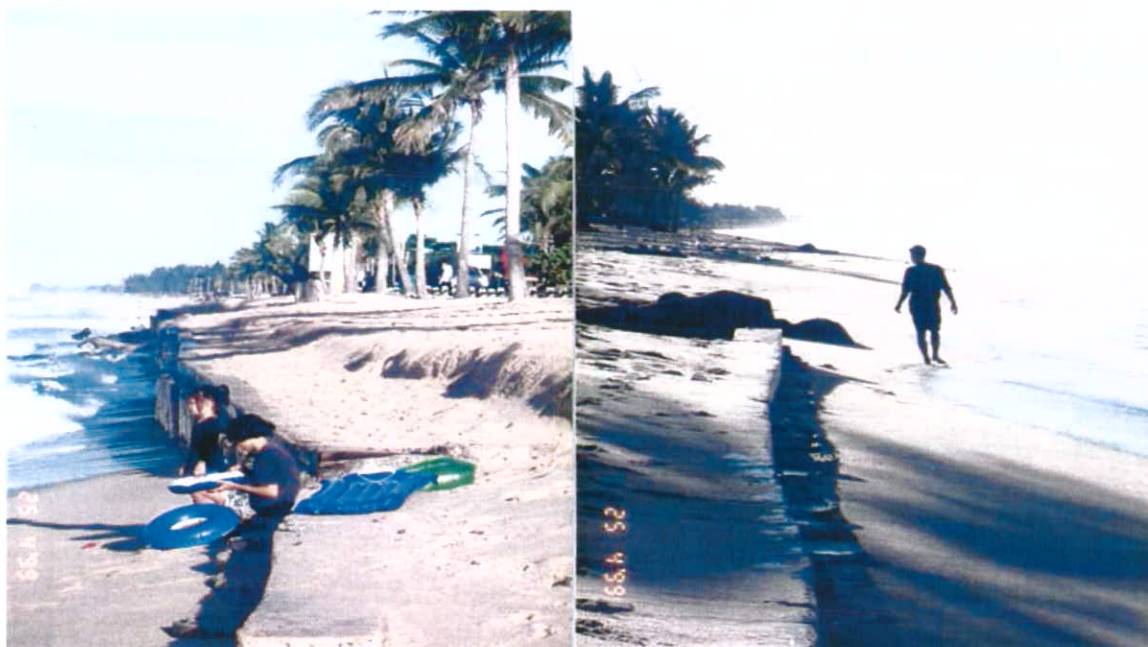
ภาพประกอบ 55 บริเวณที่เกิดการกัดเซาะของชายฝั่งด้านตะวันตกของนิคมอุตสาหกรรม  
มาบตาพุด ปี 2542
